**Objekt:** Geschäftshaus in Bad Oldesloe, Schleswig-Holstein

**Sanierungsaufgabe:**

### Sanierungsausführung:

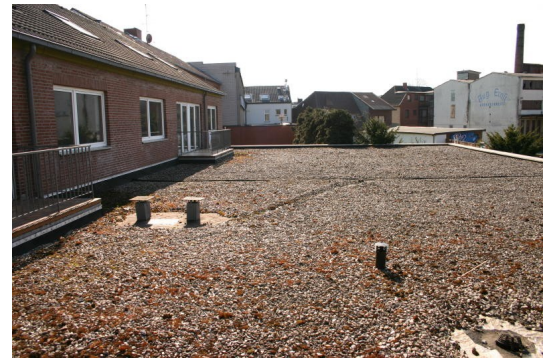
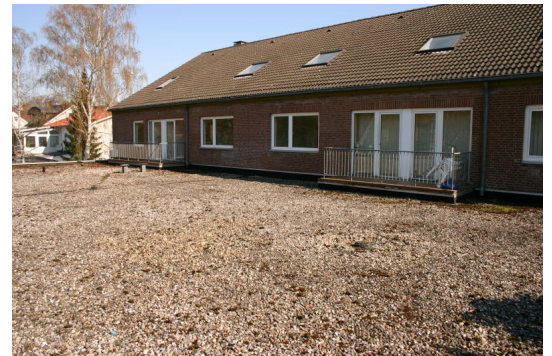
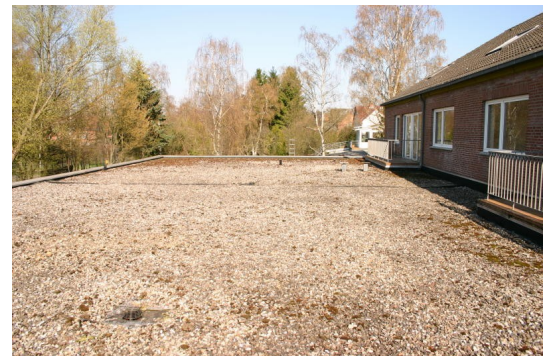
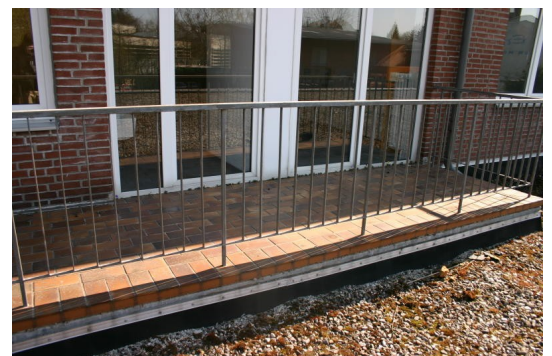
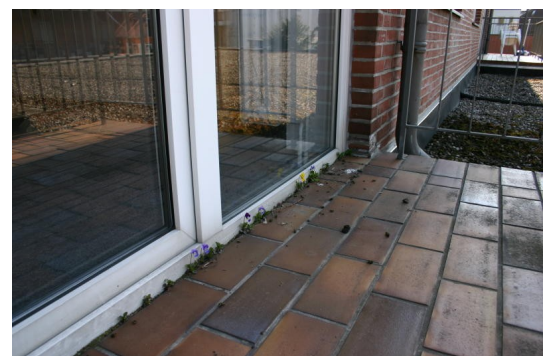
Schadensbild:

- Wellen- und Faltenbildung in der Abdichtung
- Alterung und Versprödung der bituminösen Dachhaut
- Rissbildungen in der bituminösen Abdichtung
- Abrisse an den Dachrändern und vor Aufkantungungen

Trotz mehrfacher Reparaturen an der alten Dachabdichtung kam es immer wieder zu gravierenden Undichtigkeiten mit Wassereindringungen in die unter der Dachfläche gelegenen Verkaufsräume.

Die Abtropfungen konzentrierten sich hier vor allem an einer Dehnungsfuge (= Öffnung in der Betondecke), die ursächlichen Leckagen waren jedoch auf der gesamten Dachfläche verteilt und konnten, bedingt durch die vorhandene Kiesschüttung (und zusätzlich erschwert durch den oberflächlichen, gerissenen Heißbitumendeckabstrich auf der obersten Lage der mehrlagigen Bitumenabdichtung), nur mit erheblichem Aufwand lokalisiert und repariert werden.

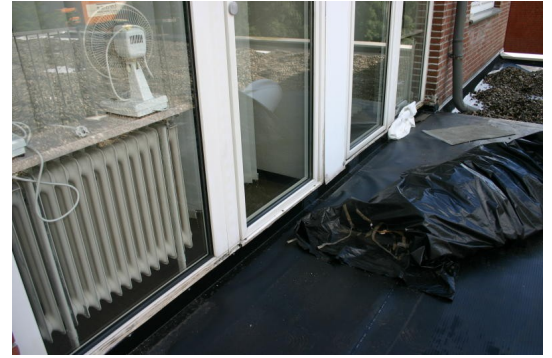
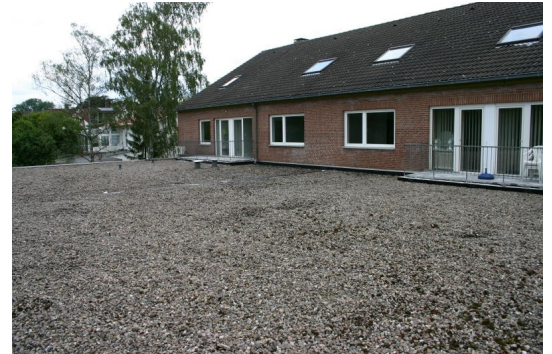
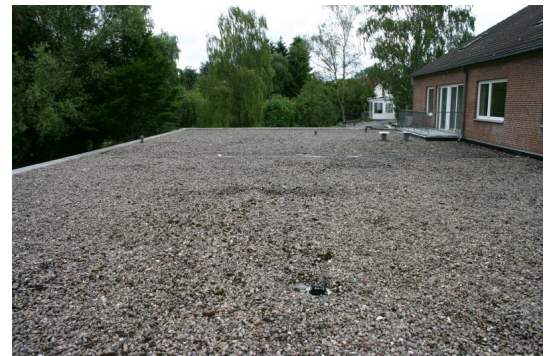
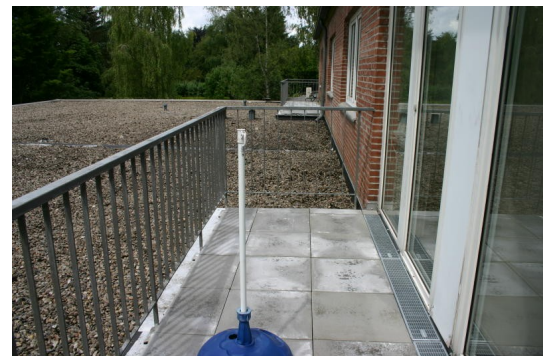
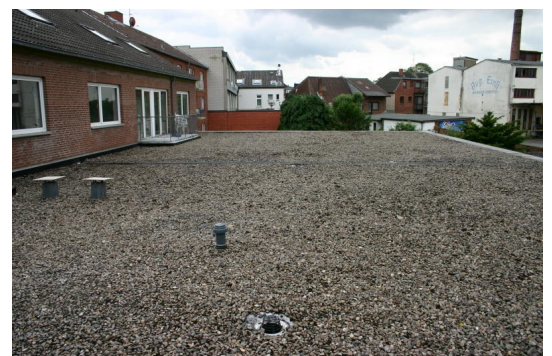
- wegen der sehr niedrigen Anschlusshöhen an die Kunststoffenster (durch die Fensterelemente vorgegeben - bei Anschlüssen an vorhandene Fenster und vor allem Türen immer wieder problematisch; die Fenster sollten auf Wunsch des Bauherrn auf jeden Fall erst einmal in der vorhandenen Form bestehen bleiben) wurden zum Schutz vor Spritzwasser und Schnee direkt vor den Fenstern Drainage-Roste eingebaut

- zusätzliche Wärmedämmung konnte wegen unzureichender Anschlusshöhen an die Fensterelemente nicht aufgebracht werden.

- Anschlüsse an aufgehende Bauteile hergestellt, im Bereich der Fensterelemente mit eingeschweissten Verbundblechen; bei den den Fensteranschlüssen war darauf zu achten, dass die Anschlüsse (hier senkrechte Aufkantungen der Verbundbleche) die Fensterelemente wo möglich unterschneiden; es war sicherzustellen, dass die Entwässerungsöffnungen der Fenster offen bleiben und nicht von den neuen Anschlüssen überdeckt werden

- zum Schutz der aufgehenden Anschlussabdichtung (genutzte Flächen) zusätzlich Alu-Profile als Trittschutz vor den Anschlüssen montiert und kopfseitig dauerlastisch versiegelt

- Betonplatten 50 x 50 x 5 cm auf Mörteldocken (Wasser kann auf der Ebene unterhalb des Plattenbelages ablaufen) und Schutzlage als neuen Nutzbelag verlegt; wegen geringer Ansprüche an die Optik wurden in Absprache mit dem Bauherrn robuste, preiswerte graue Betonplatten verwendet
- vorhandene Geländer ohne Durchdringung der Abdichtung wieder aufgebaut
