Objekt: Gewerbeobjekt in Berlin-Neukölln

Sanierungskonzept:

Sanierungsausführung:

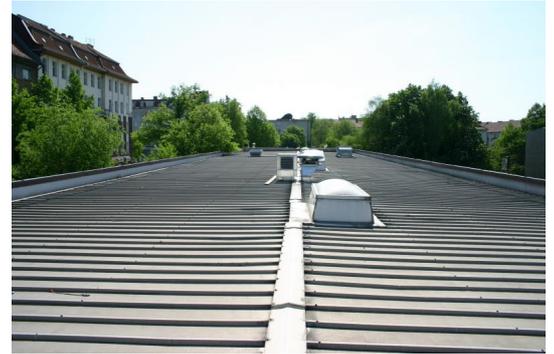
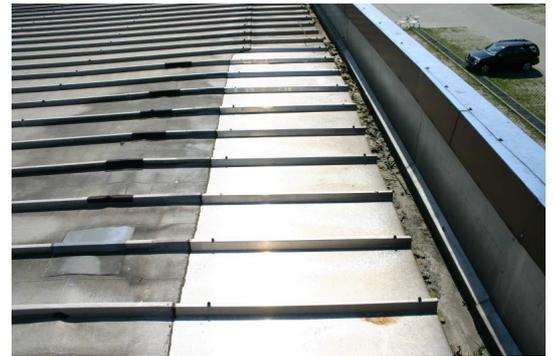
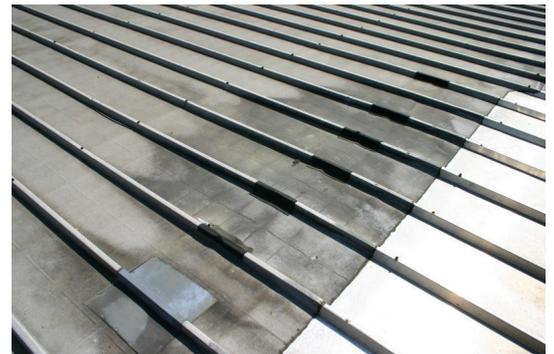
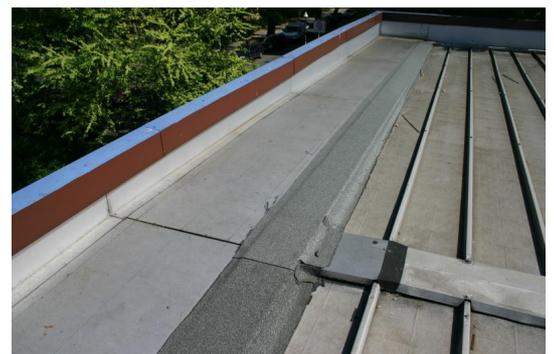
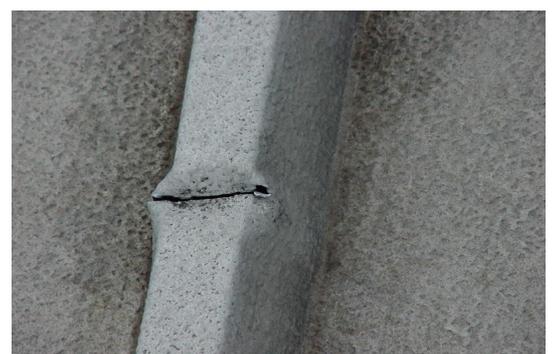
Schadensbild:

- zahlreiche Leckagen, Knicke und Risse in den Profil-Blechen durch unbefugtes Begehen der Dachfläche und mechanische Belastungen
- Feuchtigkeitseindringungen über Schraubenlöcher und kapillarer Wasser-einzug über undichte Profilstöße der Metalleindeckung
- Undichtigkeiten an allen Anschlüssen der Einbauteile, fehlende regen-sicherheit
- defekte Lichtkuppelschalen
- defekte Entwässerungsrinnen

Durch Leckagen in der Blecheindeckung kam es immer wieder zu Wasser-schäden in den unter der Dachfläche gelegenen Räumen.

Vor allem bei Schnee auf der Dachfläche kam es verstärkt zu Feuchtigkeits-eindringungen.

Infolge der defekten, vorgehängten Entwässerungsrinnen lief Wasser an den Fassaden herunter.
