Objekt: Gewerbeobjekt in Bordesholm, Schleswig-Holstein

Hauptdachfläche:

Tiefer liegende Dachfläche über Lageranbau:

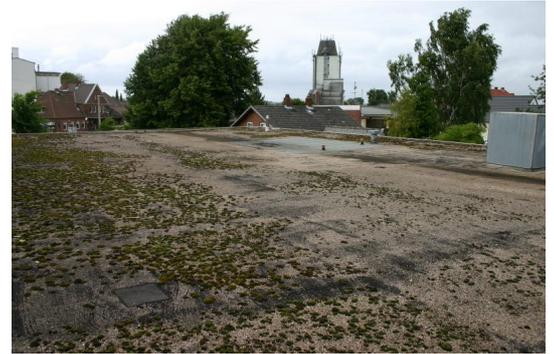
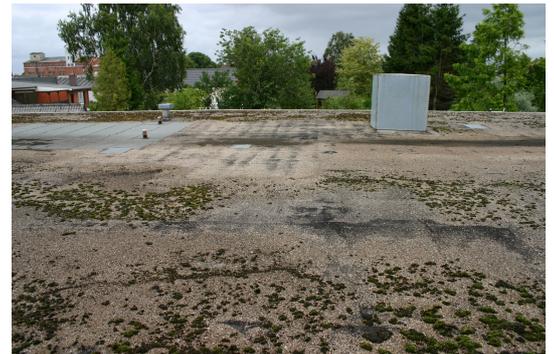
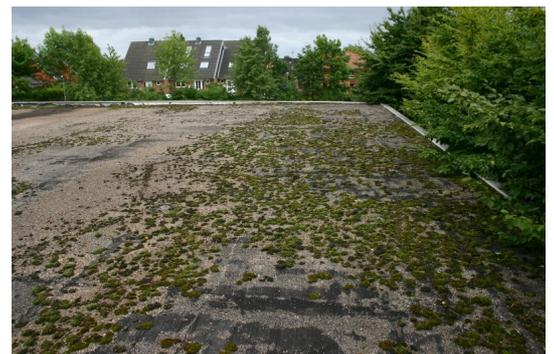
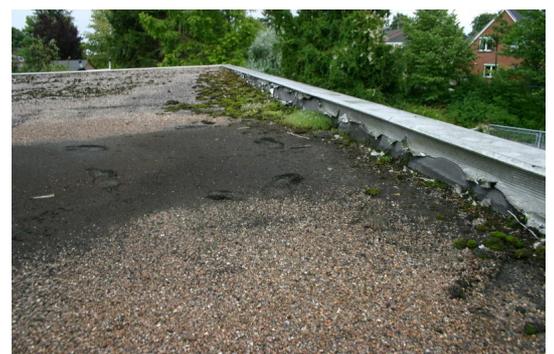
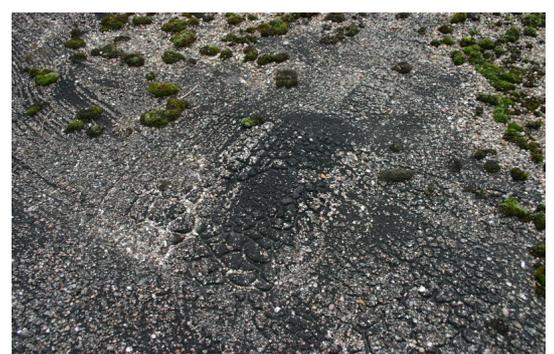
- Alterung und Versprödung der bituminösen Dachhaut
- Rissbildungen durch Übertragung von Bewegungsabläufen und Spannungen aus der Unterkonstruktion (Schwingungen bei Leichtdachkonstruktionen, Schrumpfung und "wandern" der Dämmstoffplatten - hier erkennbar durch Abzeichnung der Plattenrasters in der Kiespressung) auf die Dichtungsbahn

- Rissbildung in der bituminösen Abdichtung auf der gesamten Dachfläche durch Kerbspannungen bei versprödeten Aussenschichten (Kiespress)
- Wasseransammlungen auf der Dachfläche

- Verschmutzung, Schlammablagerungen und Moosbewuchs
- Zerstörung der bituminösen Dichtungsbahnen durch Schwindspannungen infolge Schmutzablagerungen und Schlammkrusten

- Wellen-, Falten und Blasenbildung in der Abdichtung
- Zerstörung der Anschlüsse an aufgehende Bauteile durch ungeeignete Materialien und Alterungsprozesse - Versprödung durch Ablösen der als Schutzschicht gedachten Aluminium-Beschichtung der Dachrandabschlussbahnen

- Abrisse an Anschlussbahnen von Dacheinbauten durch Nichtberücksichtigung von Bewegungsdifferenzen zwischen Einbauteilen und der Dichtungsfläche
- mangelhafte "Detailösungen" mit Spachtelmassen

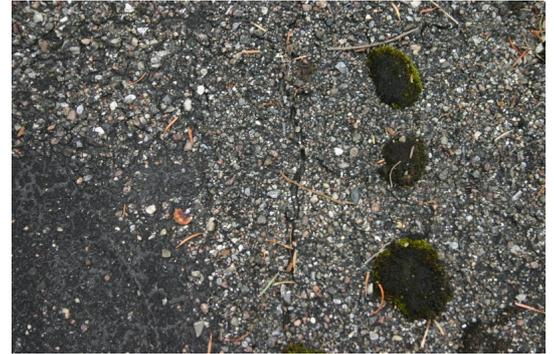
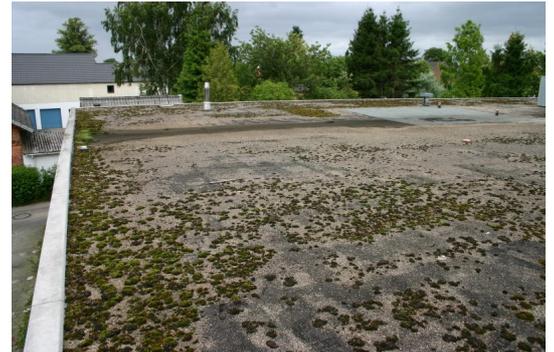
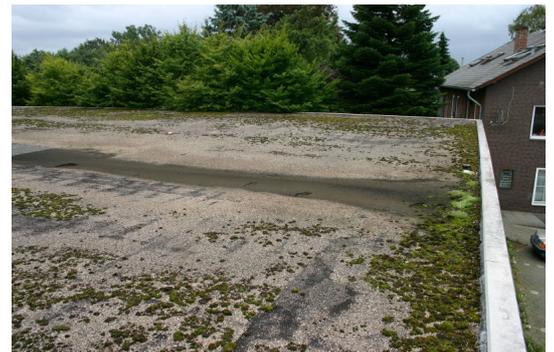
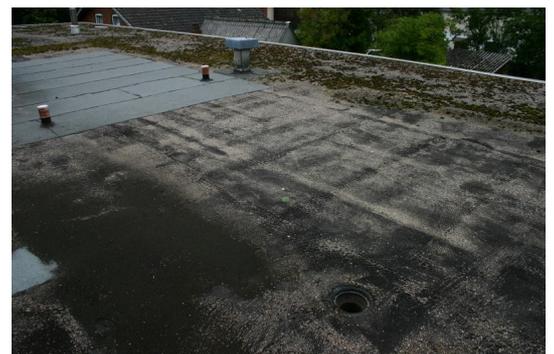
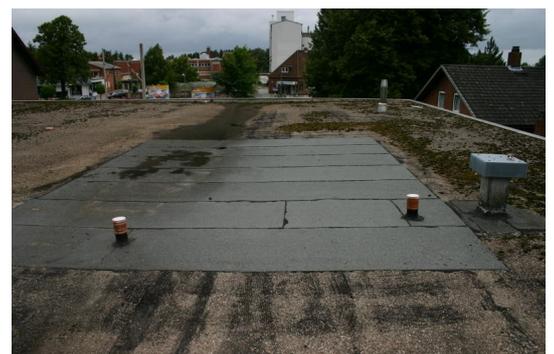
Die Dachfläche hat zwar in Querrichtung ausreichend Gefälle zu den Einläufen, im Kehlbereich waren jedoch infolge Anordnung der vorhandenen Abläufe an den Hochpunkten in Verbindung mit Durchbiegungen der tragenden Stahltrapezprofile ("Wassersackbildung") großflächige, dauerhafte Standwasseransammlungen mit Schmutzansammlungen und Verschlämmung vorhanden.

Durch die ungünstige Lage der vorhandenen Flachdacheinläufe an den Hochpunkten (in Verbindung mit Durchbiegungen der tragenden Unterkonstruktion) kam es zu dauerhaften, erheblichen Standwasseransammlungen im Kehlbereich der Dachfläche zwischen den vorhandenen Einläufen.

- Absaugen des Standwassers und Trocknen der Fläche
- Entfernen der losen Anteile der Kiespressschicht, Wellen-, Falten- und Blasen beseitigen, Reinigen der Dachfläche
- Aufbringen von Zusatzdämmung gemäß den Anforderungen der Energieeinsparverordnung
- lose Verlegung des Sanierungsaufbaus und mechanische Befestigung zusammen mit dem Alt-Aufbau in den Stahltrapez-Profilen
- Verwendung geeigneter Dichtungsbahnen

Unter den gegebenen Umständen bot sich hier der gezielte Einbau zusätzlicher Flachdacheinläufe an den absoluten Tiefpunkten der Standwasserbereiche als praktikable und wirtschaftlich vertretbare Lösung an.

- Erhöhung der Dachränder zur Einhaltung der erforderlichen Dachrandhöhen bei zusätzlicher Wärmedämmschicht
- regensichere Verblendung der Dachränderhöhung auf der Aussenseite
- Erneuerung aller Dachrandan- und Abschlüsse
- Ausbau von nicht mehr benötigten Rohrstrangentlüftern
- Einbinden von vorhandenen Dacheinbauten in die neue Dachabdichtung
- Wiederverwendung der vorhandenen Alu-Mauerabdeckung

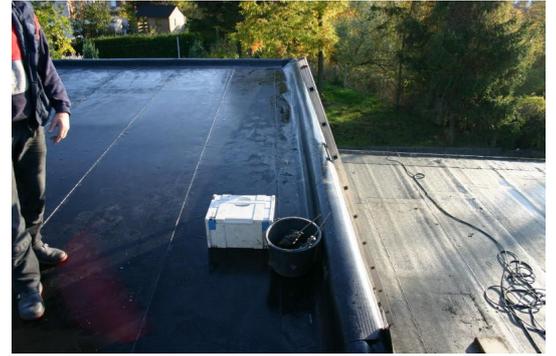
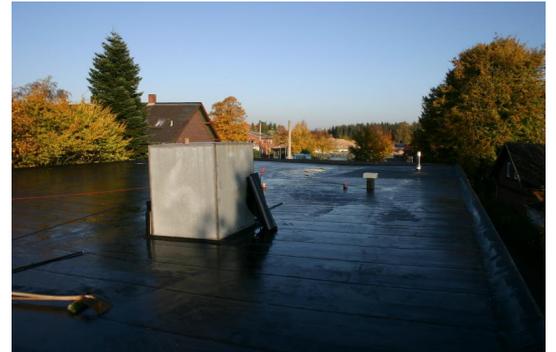
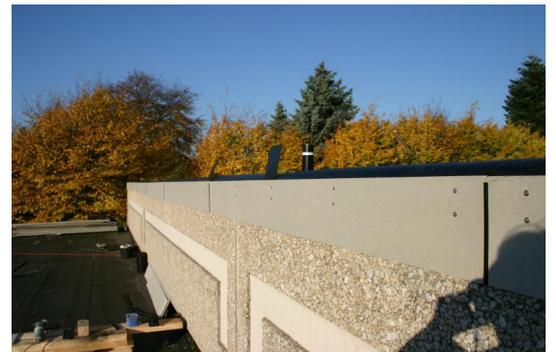
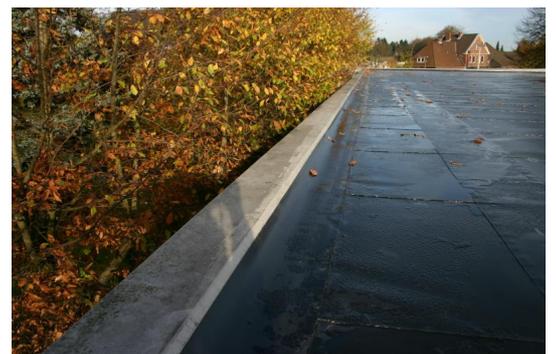
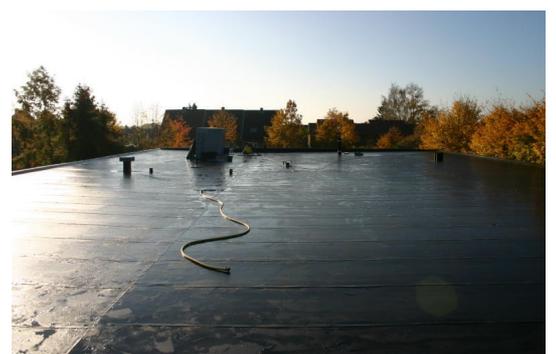
Erste Anzeichen für Materialversprödung sowie beginnende Rissbildung im Bereich der eingeklebten, einteiligen Dachrandabschlussprofile an den beiden Gebäudequerseiten waren bereits festzustellen - die Lebenserwartung bituminöser Abdichtungen ist vergleichsweise gering.

Sowohl an der halbrunden Zink-Rinne als auch an den Traufblechen aus Zink war beginnende Bitumenkorrosion erkennbar.

- lose Verlegung der Sanierungsabdichtung mit mechanischer Befestigung
- Verwendung geeigneter Dichtungsbahnen

- Erneuerung der durch Korrosion angegriffenen Zink-Rinne
- die an die Rinne angeschlossenen Regenfallrohre aus Zink waren noch in gutem Zustand und sollten erhalten bleiben

- Erneuerung aller Dachrandan- und Abschlüsse
- Ausbildung der Ortgänge mit neuen Alu-Mauerabdeckungen frei verschieblich auf Haltern, dazu Erhöhung der Dachränder mit Holzbohlenkonstruktion und regensicherer Verblendung der Dachränderhöhung auf der Aussenseite
- Erneuerung des Traufbleches
- Einbinden eines vorhandenen Rohrstrangentlüfters in die neue Flachdachabdichtung
