Objekt: Wohn- und Geschäftshaus in Bünde, NRW

Sanierungsaufgabe:

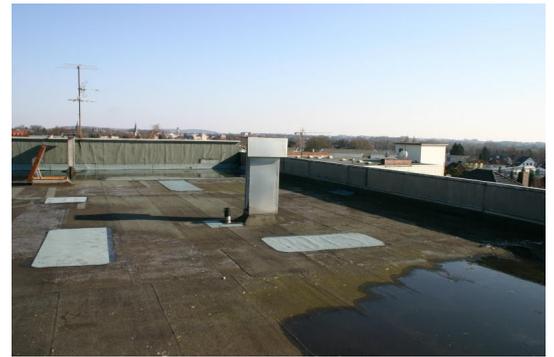
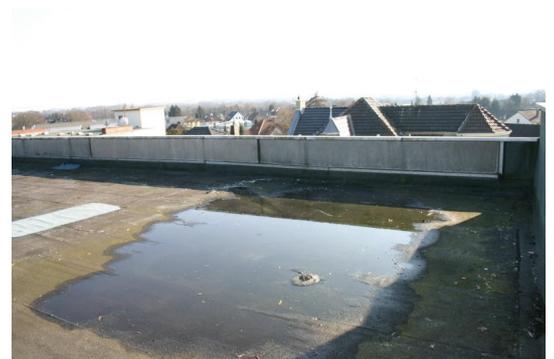
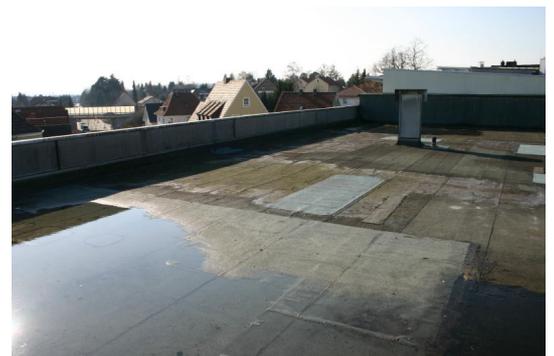
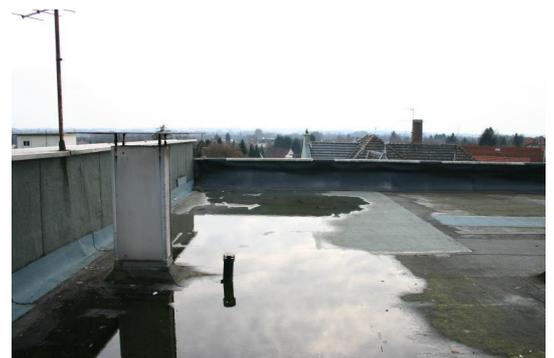
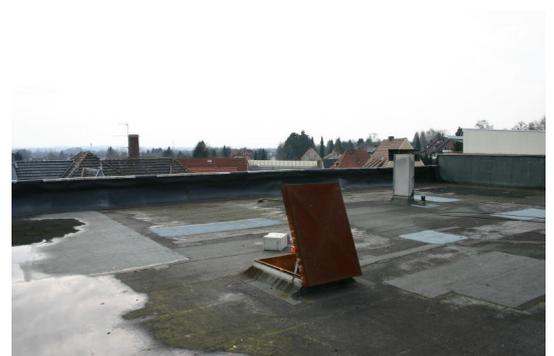
- Wellen- und Faltenbildung in der bituminösen Abdichtung
- teilweise vollständige Abwitterung der Deckschichten der Oberlage, freiliegende Trägereinlage
- Alterung und Versprödung der bituminösen Dachhaut
- massive Rissbildungen in der Dichtungsbahn
- Ablösen der bituminös verklebten Nahtbereiche, kapillare Unterwanderung
- mangelhafte Entwässerung, großflächige dauerhafte Wasseransammlungen auf der Dachfläche
- Dämmstoffklaffungen vor aufgehenden Bauteilen

An den Stirnseiten der Dachfläche waren durch "wandern" des Dachschiechtpaketes (Schrumpfungsprozesse, ggf. Bewegungen im Baukörper und durch Windsog, Mängel an der Verklebung) vor den aufgehenden Attiken Lücken in der Wärmedämmschicht (Dämmstoffklaffungen) entstanden - durch diese Wärmebrücken (Stahlbetondecke im schmalen Streifen völlig ungedämmt) kam es in den mit hoher Luftfeuchtigkeit belasteten Räumen (Bad, Schlafzimmer, Küche) der darunterliegenden Wohnungen zu Tauwasseranfall mit Schimmelpilzbildung an den Oberflächen.

Auf der Flachdachfläche waren großflächige und dauerhafte Standwasseransammlungen vorhanden.
