Objekt: Verbrauchermarkt in Eckernförde, Schleswig-Holstein

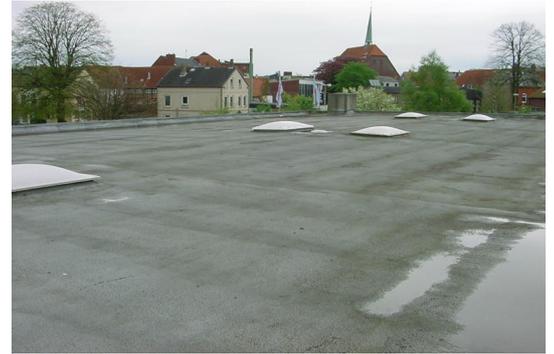
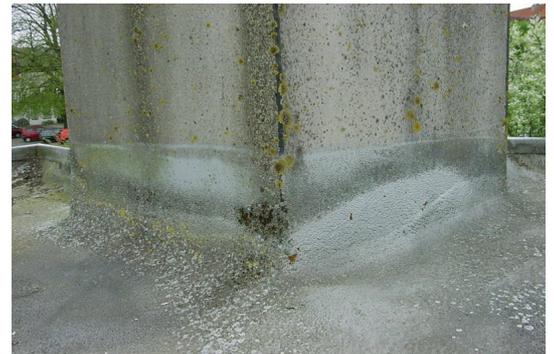
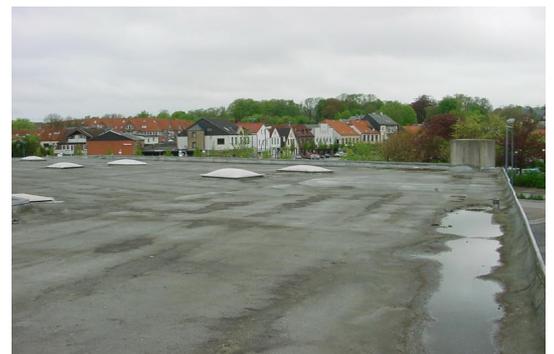
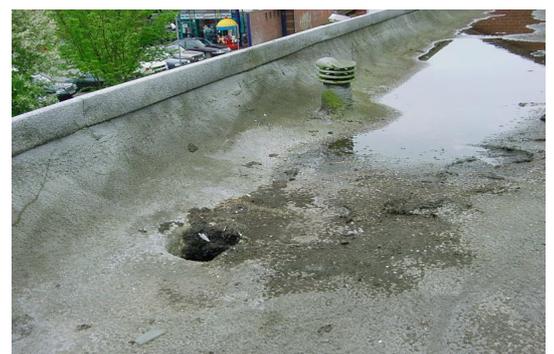
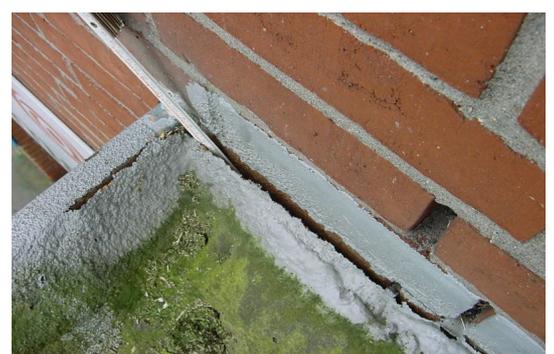
Der PUR-Schaum war an allen An- und Abschlussdetails abgerissen, die Dichtigkeit der Flachdachfläche war nicht gegeben.

Alle Anschlüsse an eingeschäumte Einbauten (Lichtkuppeln/RWA-Einheiten, Gullys) waren undicht, in der Fläche waren Löcher im Polyurethan-Schaum vorhanden, die Beschichtung war abgewittert.

Niederschlagsfeuchtigkeit konnte den PUR-Schaum unterlaufen und über die Leckagen in der alten, schadhafte Bitumenabdichtung in das Gebäude eindringen.

Der beschichtete PUR-Schaum ist als Dachflächenabdichtung nicht geeignet, alle Anschlussdetails sind nicht dauerhaft dicht, der PUR-Schaum nimmt nach Zerstörung der dünnen Beschichtung Feuchtigkeit auf und ist damit weder wasserdicht noch ausreichend wärmedämmend.

Die Oberfläche der PUR-Beschichtung konnte auf Grund der erheblichen Unebenheiten (die Dachfläche war praktisch eine "Kraterlandschaft" mit zahlreichen tiefen Mulden und Pfützenbildungen) sowie der Problematik der angeschäumten Anschlüsse an Einbauten und aufgehende Bauteile nicht ohne weiteres als Untergrund für einen Sanierungsaufbau dienen.

Da fachgerechte Reparaturen an der mit PUR-Ortschaum versehenen Flachdachabdichtung nicht möglich waren, kam nur eine Gesamt-sanierung der Dachfläche einschliesslich Erneuerung aller An- und Abschlussdetails in Frage.

entschied sich der Bauherr für einen Neuaufbau mit vollständigem Abriss des vorhandenen Altaufbaus bis auf die tragenden Stahltrapezprofile.
