Objekt: Wohn- und Geschäftshaus in Elsfleth, Niedersachsen

Sanierungsaufgabe:

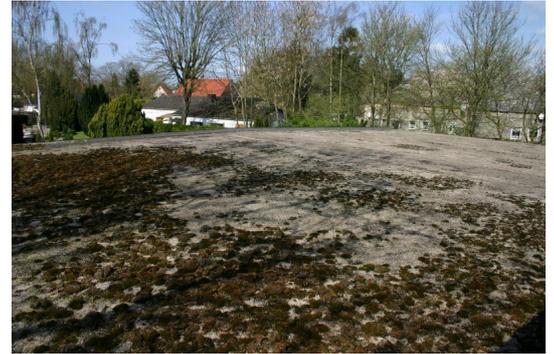
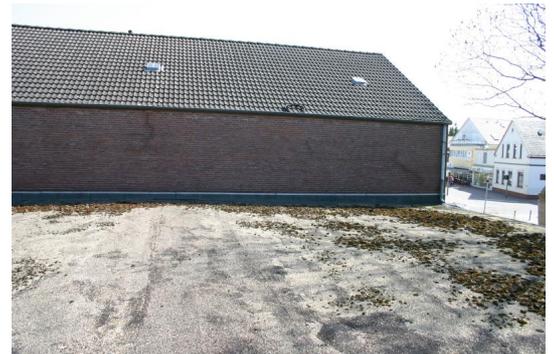
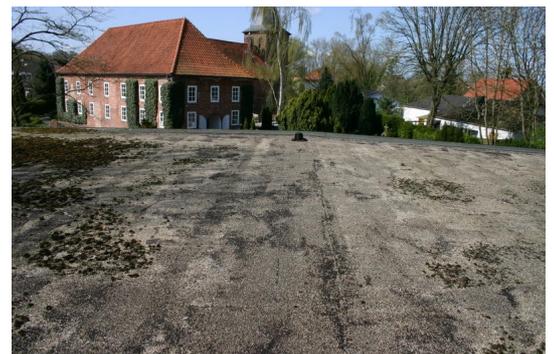
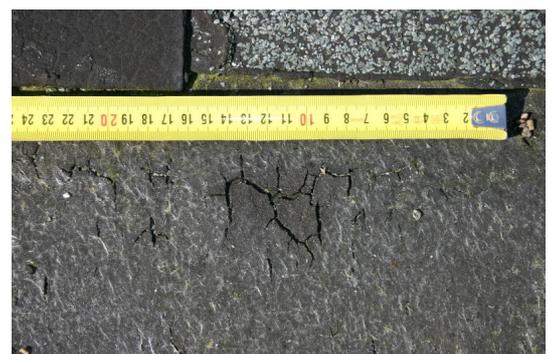
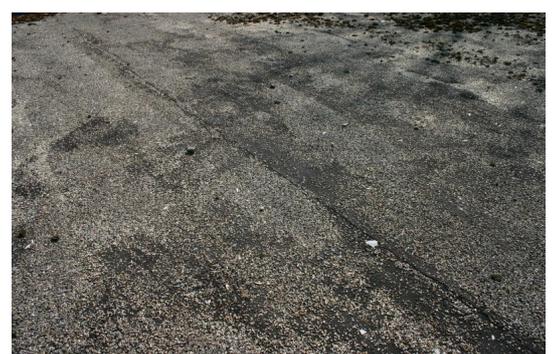
- Alterung und Versprödung der bituminösen Dachhaut
- starke Abwitterung der Deckschichten mit freiliegenden Trägereinlagen
- Rissbildungen durch Übertragung von Bewegungsabläufen und Spannungen aus der Unterkonstruktion (Schwingungen bei Leichtdachkonstruktionen)
- Rissbildung in der bituminösen Abdichtung auf der gesamten Dachfläche durch Kerbspannungen bei versprödeten Aussenschichten (Kiespress)
- Wellen-, Falten und Blasenbildung an der Abdichtung, Moosbewuchs
- starke Bitumenkorrosion an den Zink-Traufblechen, beginnende Bitumenkorrosion an den Zink-Vorhängerinnen
- undichtes Klinkermauerwerk der aufgehenden Gebäudewand

Die Dimensionierung der Entwässerung entsprach dem aktuellen Stand der Technik. Die Traufbleche aus Zink war durch Bitumenkorrosion in Teilbereichen völlig zerstört, auch an den Rinnendetails war Korrosion erkennbar.

Das Klinkermauerwerk eines direkt an die Flachdachfläche angeschlossenen, aufgehenden Bauteils wies erhebliche Schäden (Risse in den Stoß- und Lagerfugen) auf - hier konnte Schlagregen in das Mauerwerk eindringen und den Wandanschluss des Flachdaches hinterlaufen.
