**Objekt:** Wohn- und Geschäftshaus in Hameln, Niedersachsen

Tragende Dachdecke: Stahlbetondecke

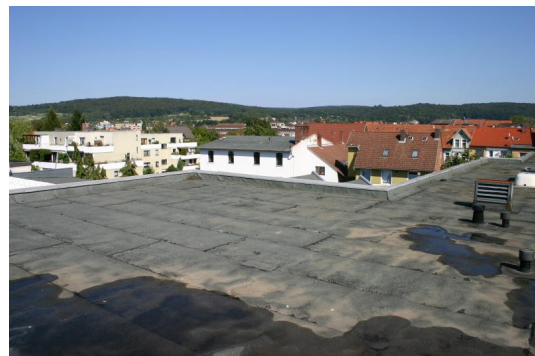
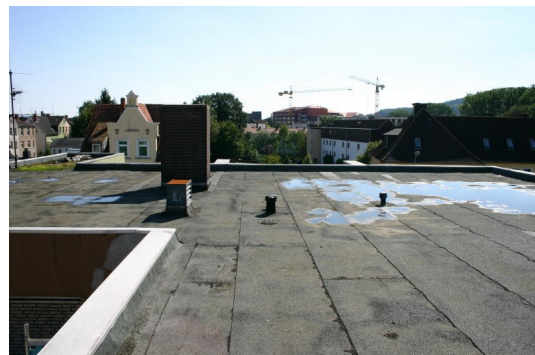
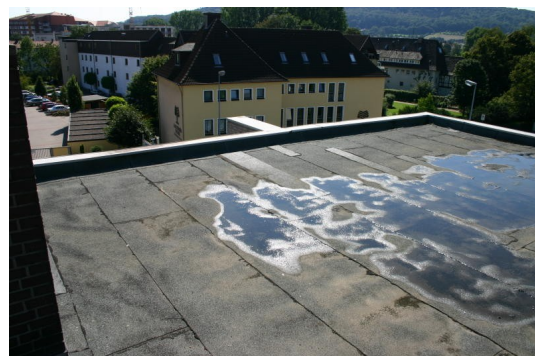
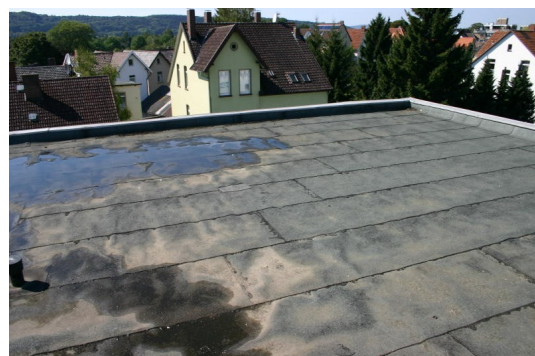
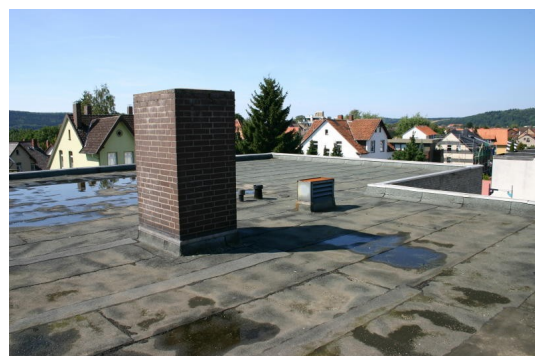
- Wellen- und Blasenbildung auf der gesamten Dachfläche
- Alterung und Versprödung der bituminösen Dachhaut
- mangelhafte Anschlussdetails an Dacheinbauten

- Wellen-, Falten- und Blasen beseitigen und Reinigen der Dachfläche
- Aufbringen von Zusatzdämmung gemäß den Anforderungen der Energieeinsparverordnung
- lose Verlegung des Sanierungsaufbaus und mechanische Befestigung zusammen mit dem Alt-Aufbau in der Stahlbetondecke
- Verwendung geeigneter Dichtungsbahnen
