**Objekt:** Geschäftshaus in Hamburg-Barmbeck

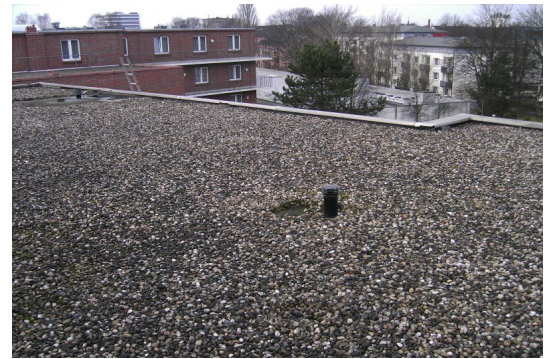
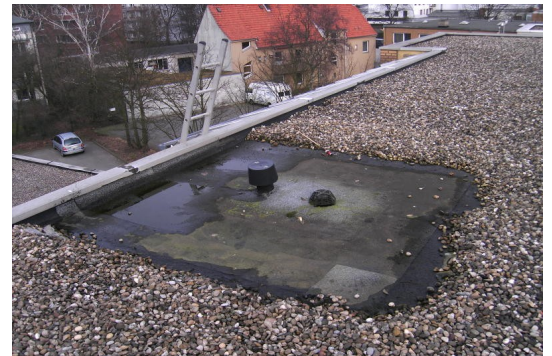
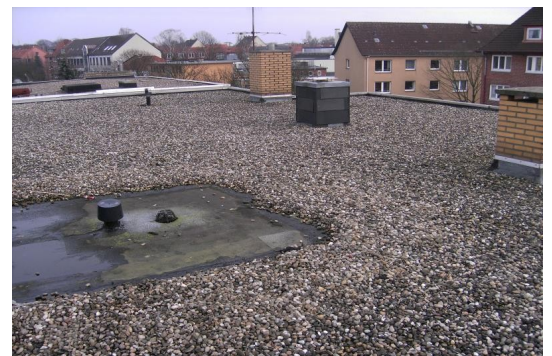
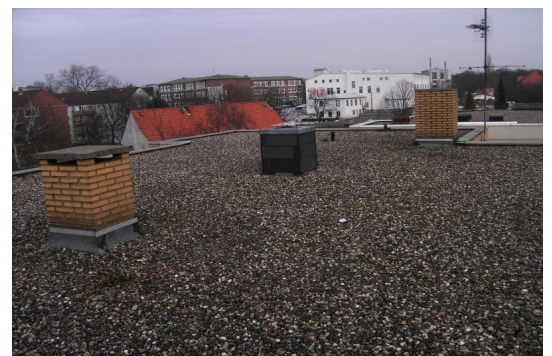
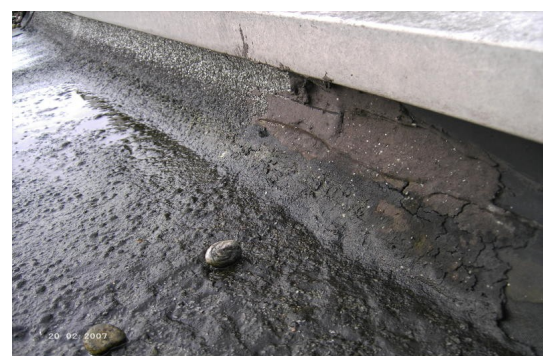
- Alterung und Versprödung der bituminösen Dachhaut
- Rissbildungen in der bituminösen Abdichtung
- Abrisse an den Dachrändern und Aufkantungungen
- Ablösen der bituminös eingeklebten Kunststoff-Dachrandanschlussbahnen vom Untergrund

- Aufbringen von Zusatzdämmung gemäß den Anforderungen der Energieeinsparverordnung
- lose Verlegung des Sanierungsaufbaus
- Verwendung geeigneter Dichtungsbahnen
- Wiederverwendung der vorhandenen Kiesschüttung als Auflast zur Windsogsicherung
