Objekt: Geschäftshaus in Hamburg-Poppenbüttel

Sanierungsaufgabe:

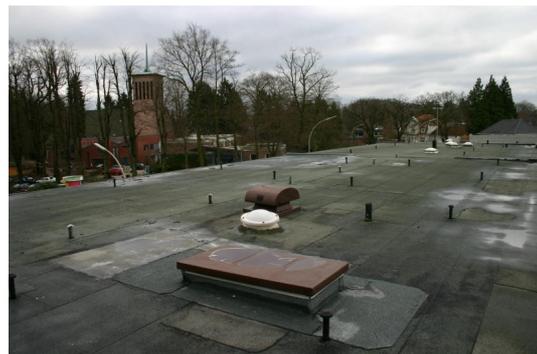
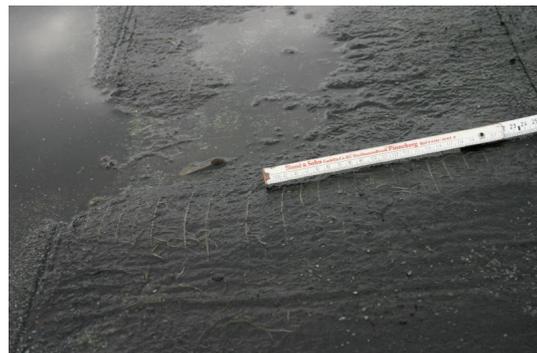
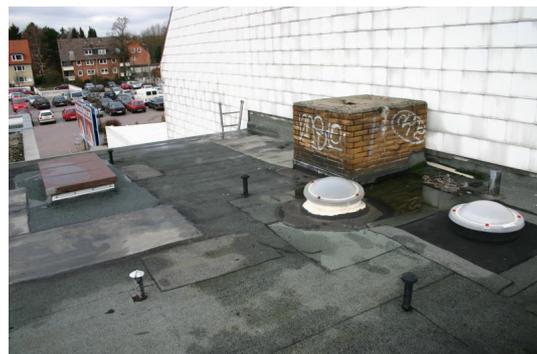
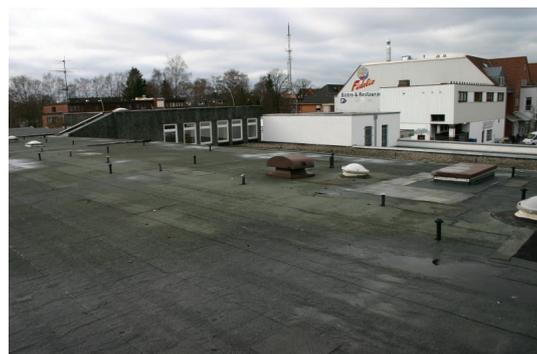
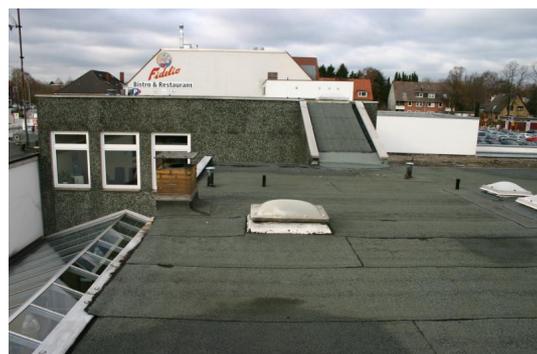
- Alterung, Abwitterung und Versprödung der bituminösen Dachhaut
- Wellen-, Falten und Blasenbildung in der Abdichtung
- Rissbildung in der bituminösen Abdichtung
- Teilfläche 1:
Zerstörung der Korkdämmung durch langfristigen Feuchtigkeitseinfluss
- Korrosion von Zinkbauteilen

Bei systematischen Probeöffnungen Dachaufbaus wurde festgestellt, dass die auf einer Hälfte der Dachfläche vorhandene Dämmschicht aus Kork durch den dauerhaften Feuchtigkeitseinfluss in großen Bereichen vollständig verrottet und größtenteils zerstört war - hier kam aus fachlicher Sicht nur der Abriss und eine konsequente Erneuerung des Dachaufbaus nach aktuellem Stand der Technik in Frage.

Sowohl an der halbrunden Zink-Rinne als auch an den Traufblechen aus Zink war Bitumenkorrosion erkennbar.

Im Bereich der 1. Teilfläche mit durchfeuchteter und vollständig verrotteter Korkdämmung kam als Sanierungsmaßnahme nur der vollständige Abriss des alten Dachschichtenpaketes bis auf die tragende Betondecke mit Neuaufbau nach aktuellem Stand der Technik in Frage.
