**Objekt:** Wohn- und Geschäftshaus in Hamburg-Osdorf

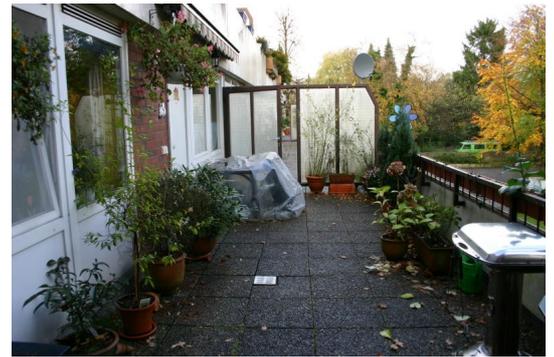
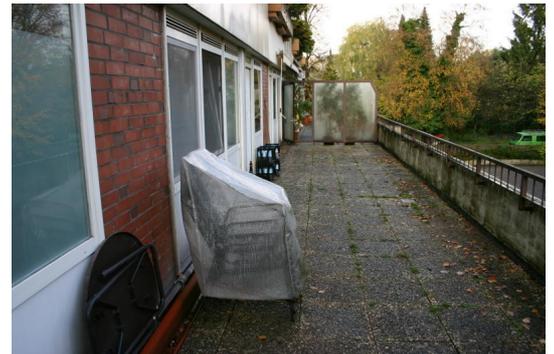
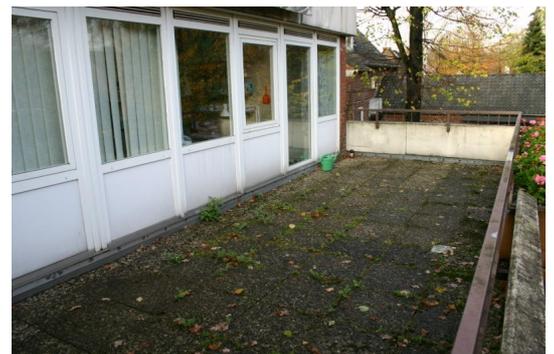
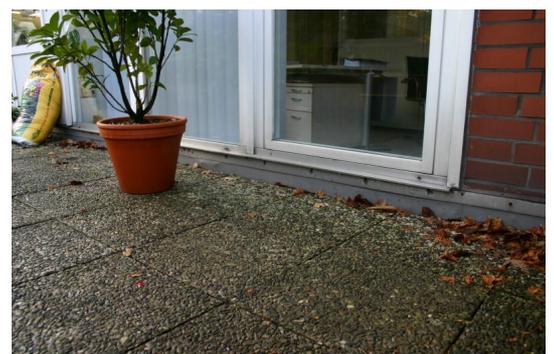
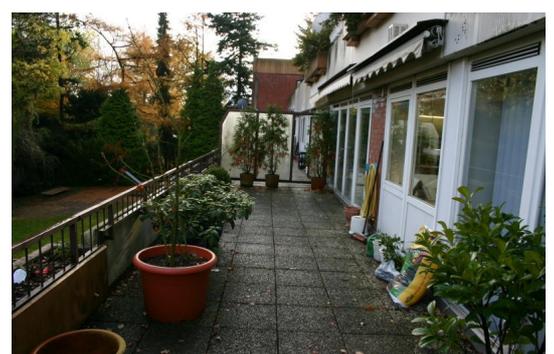
- Schrumpfung und Versprödung der PVC-Dichtungsbahn durch Auswandern von Weichmacherstoffen
- Rissbildungen an der alten Abdichtung, Abrisse an den Dachrändern, Aufkantungungen und Anschlüssen von Einbauten durch Schrumpfung der PVC-Dichtungsbahn
- Öffnen von Nahtbereichen (materialbedingte Fehlverschweißungen)

Durch Auswandern der Weichmacherstoffe aus den Weich-PVC-Dichtungsbahnen kam es zur Versprödung und Schrumpfung der Dachhaut.

An zahlreichen Stellen waren durch Rissbildungen im versprödeten PVC-Material Leckagen entstanden, an denen Wasser in den Dachaufbau eindringen konnte.

Im einem Teilbereich der Terrasse kam es bei starken Niederschlägen wegen eines fehlenden Einlaufes punktuell zum Aufstau von Regenwasser bis über den Plattenbelag.
