Objekt: Wohn- und Geschäftshaus in Itzehoe, Schleswig-Holstein

Sanierungsaufgabe:

Sanierungsausführung:

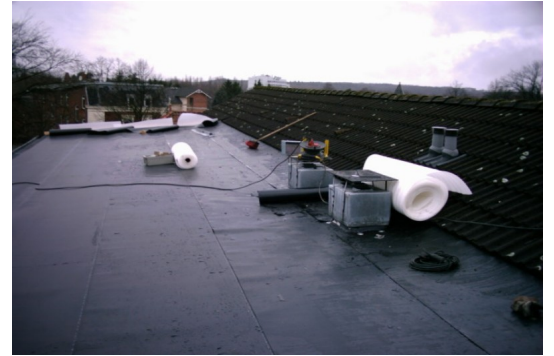
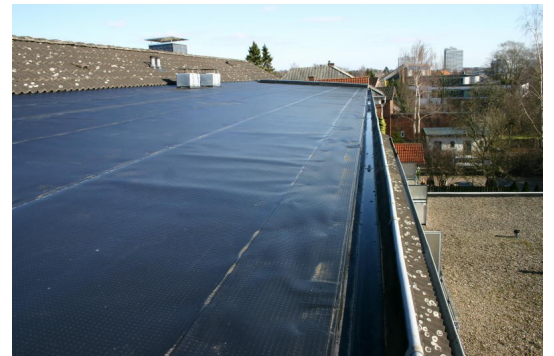
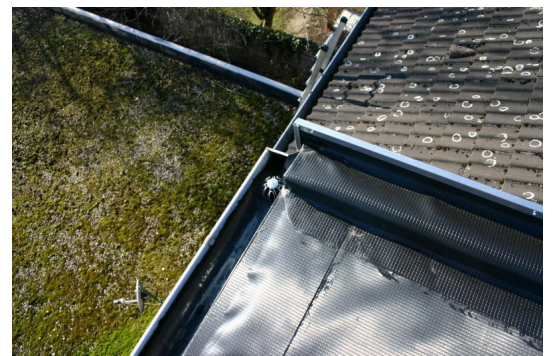
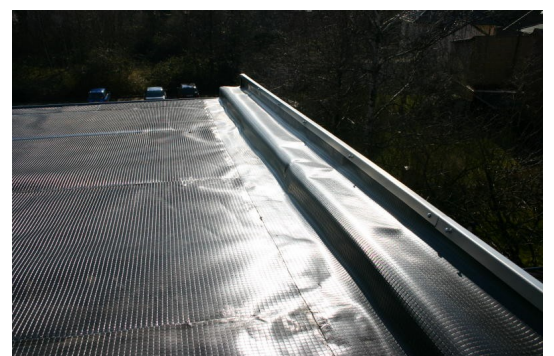
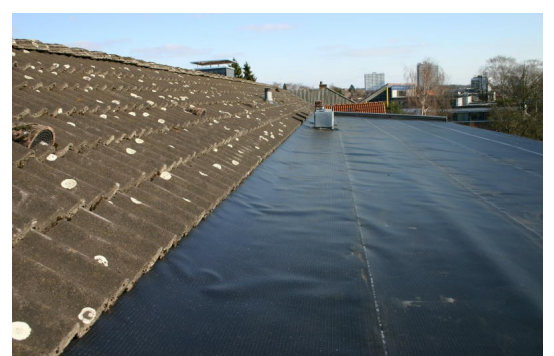
Da sich die bituminöse Abdichtung der Dachgaube in sehr schlechtem Zustand befand, entschied sich der Bauherr für eine Neueindichtung der Gaubenfläche.

Das Mauerwerk eines verklinkerten Kaminkopfes im Steildach war gerissen und in schlechtem Zustand, über undichte Fugen konnte vor allem unter Windlast Feuchtigkeit eindringen.

- vorhandene Zink-Traufbleche demontiert und entsorgt
- vorhanden Zink-Profile an den Ortgängen demontiert und entsorgt
- wo erforderlich, alte Dachrandan- und Abschlüsse sowie Anschlüsse an die Dacheinbauten demontiert / abgeschnitten
- Fläche besenrein abgefegt
- an den Ortgängen zur Erhöhung der Dachränder Holzbohlen montiert und Faserzement-Blenden angebracht
- vorhandene Zinkrinne gereinigt und mit Korrosionsschutzanstrich versehen
- neues Traufblech / Einlaufblech aus Verbundblech im Traufbereich montiert
