**Objekt:** Geschäftshaus in Lage, NRW

**Sanierungsaufgabe:**

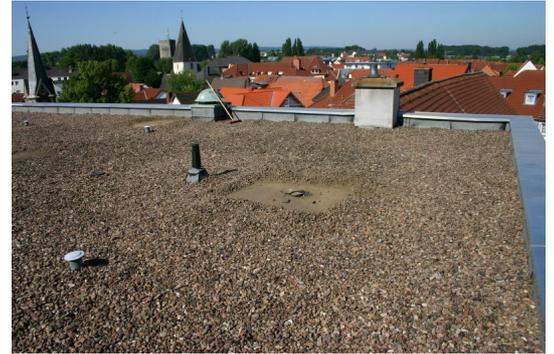
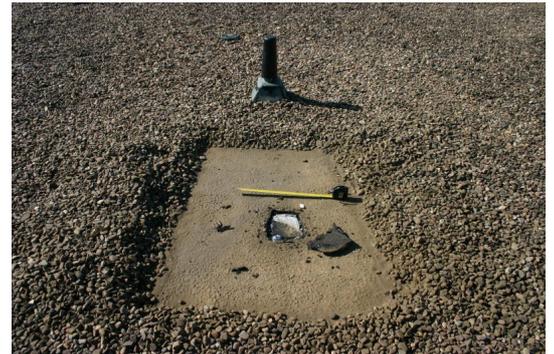
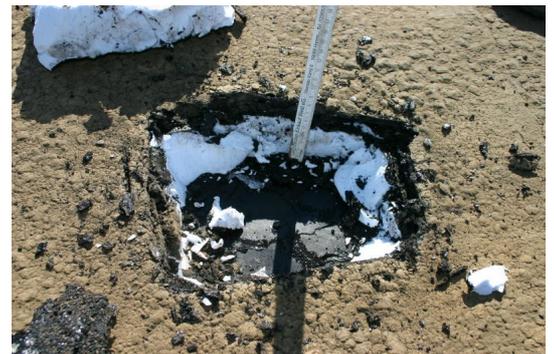
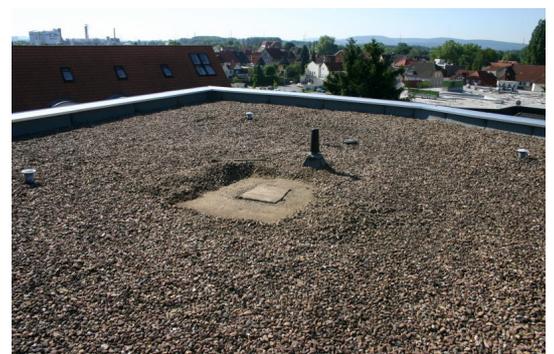
- Alterung und Versprödung der bituminösen Dachhaut
- Rissbildungen in der bituminösen Abdichtung
- Falten- und Blasenbildungen
- Feuchtigkeit im Dachaufbau

Bei Ausführung von Reparaturarbeiten wurde festgestellt, dass sich die alte bituminöse Flachdachabdichtung insgesamt in sehr schlechtem Zustand befand und Feuchtigkeit im Dachaufbau vorhanden war, die Funktionsfähigkeit der alten Dachhaut war nicht mehr gegeben.

Bei systematischen Probeöffnungen des Dachaufbaus wurde festgestellt, dass am Tiefpunkt der Fläche in Dachmitte Wasser auf der Dampfsperre unter den Dämmelementen vorhanden war, die Wärmedämmung selbst war nur geringfügig feucht.

Die Feuchtigkeit konzentrierte sich eindeutig auf den Kehlbereich in der Mittelachse der Flachdachfläche. Das Wasser war aus der Fläche auf der wasserdichten Dampfsperre im Tiefpunkt zusammengelaufen und hatte sich dort gesammelt.

Die Attikaabschlüsse waren bereits einmal durch einen örtlichen Dachdecker mit Bitumenbahnen überarbeitet worden, konnten aber im Fall einer Sanierung mit Zusatzdämmung nicht übernommen werden.

Da erhebliche Mängel an der bereits einmal neu erstellten Mauerabdeckung vorhanden waren, konnte diese nicht wiederverwendet werden.
