**Objekt:** Verbrauchermarkt in Lüdenscheid, NRW

**Sanierungsaufgabe:**

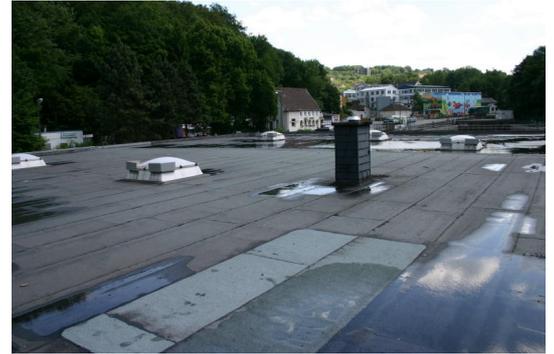
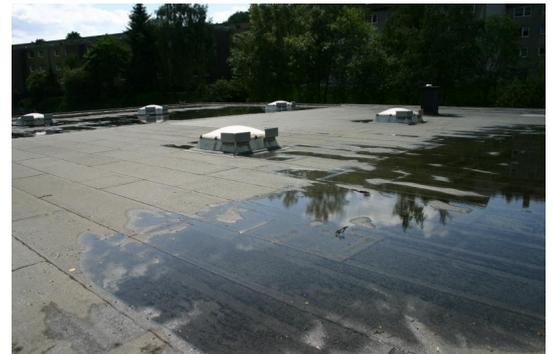
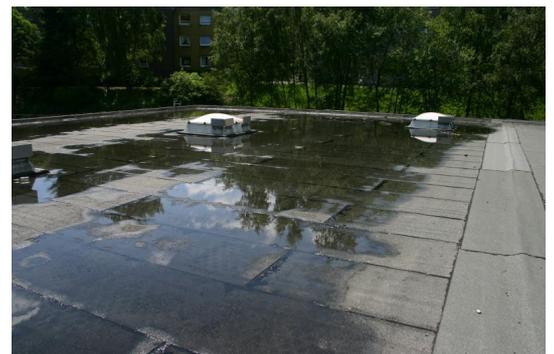
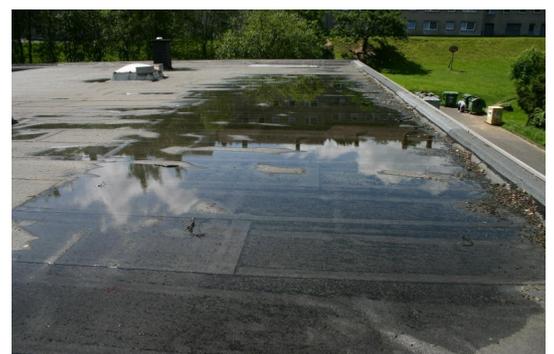
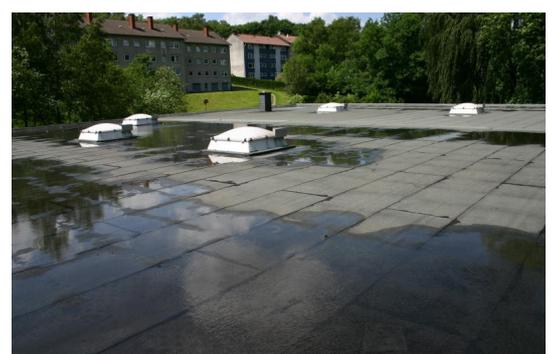
- starke Blasenbildung auf der gesamten Dachfläche
- Abwitterung des Oberflächenschutzes
- Alterung und Versprödung der bituminösen Dachhaut
- Rissbildungen durch Übertragung von Bewegungsabläufen und Spannungen aus der Unterkonstruktion auf die Abdichtung
- großflächige Wasseransammlungen auf der Dachfläche

Hauptschadensbild auf dem Flachdach waren großflächige, flache Blasenbildungen verteilt auf der gesamten Dachfläche, bedingt durch im verklebten Dachaufbau eingeschlossene Feuchtigkeit.

Durch die Blasenbildungen waren die Dichtungslagen der bituminösen Bahnen in großen Flächenbereichen nicht mehr vollflächig miteinander verbunden.

Im Bereich der Blasenbildungen kam es ausserdem zum Aufreißen der verklebte Nähte, so dass Feuchtigkeit in den Dachaufbau eindringen konnte.

Die Entwässerung des Flachdaches erfolgt über Flachdacheinläufe. Auf der gefällelosen Dachfläche waren großflächige, dauerhafte Standwasseransammlungen vorhanden.

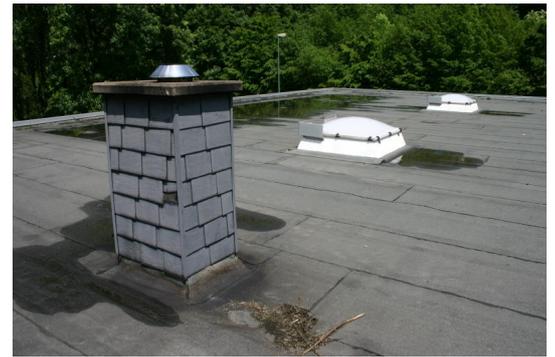
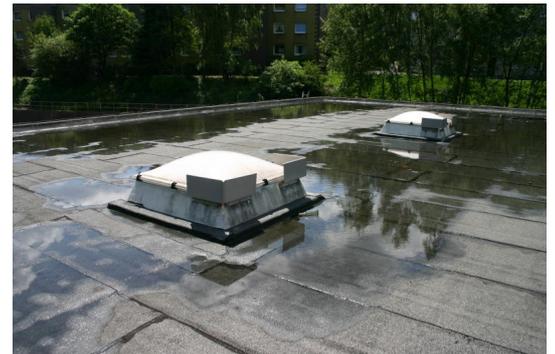
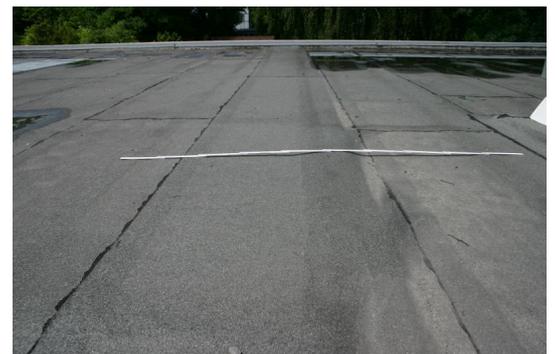
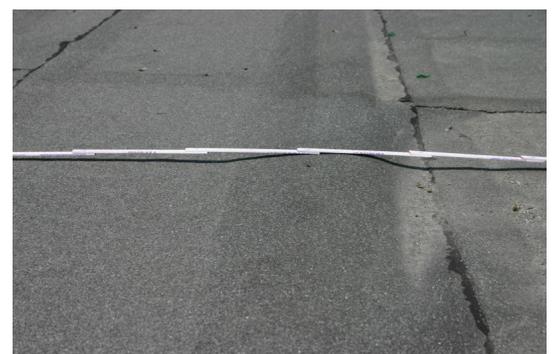
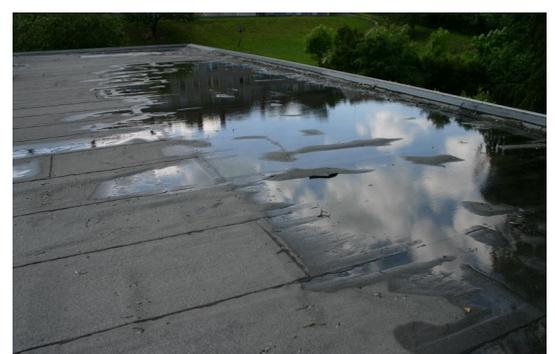
Durch die ungünstige Lage der vorhandenen Flachdacheinläufe an den Hochpunkten (in Verbindung mit Durchbiegungen der tragenden Unterkonstruktion) kam es zu großflächigen, dauerhaften Standwasseransammlungen auf der Dachfläche.

Unter den gegebenen Umständen bot sich hier der gezielte Einbau zusätzlicher Flachdacheinläufe an den Tiefpunkten der Standwasserbereiche auf dem Dach als praktikable und wirtschaftlich vertretbare Lösung an.

Die fehlenden Notabläufe zur sicheren Wasserabführung bei Starkregen-Ereignissen (zusätzlich auch zur Sicherheit bei ggf. einmal verstopften Flachdacheinläufen) sollten nachträglich angelegt werden.
