**Objekt:** Wohnhaus in Lünen, NRW

**Bestand:**

### Sanierungskonzept:

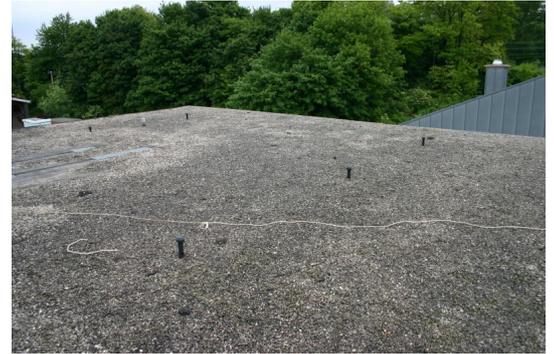
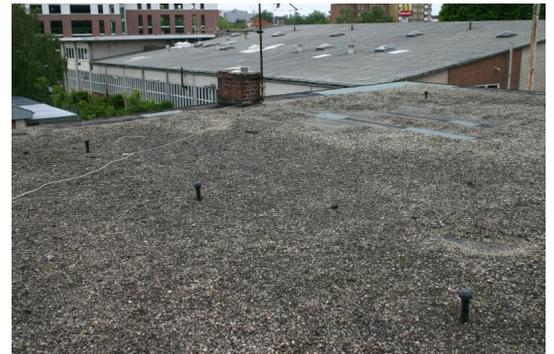
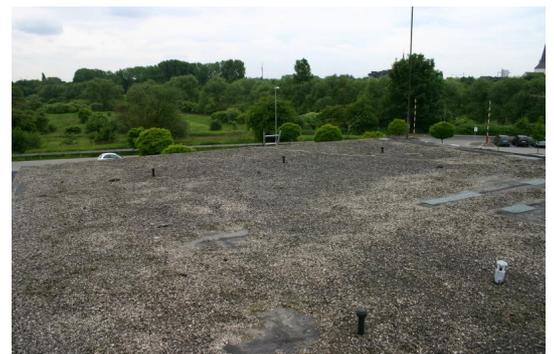
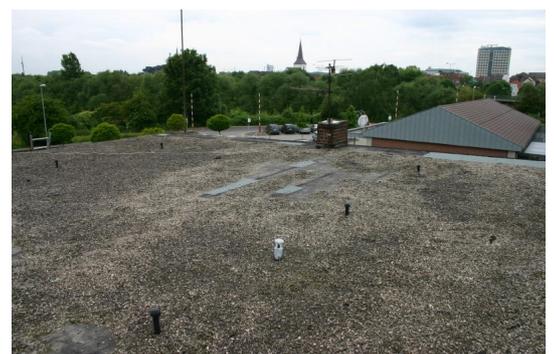
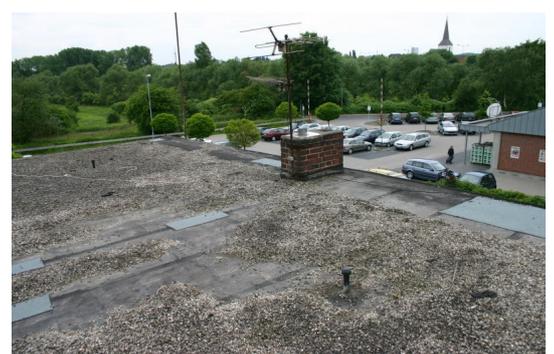
- Alterung und Versprdung der bituminsen Dachhaut
- massive Rissbildungen in der bituminsen Abdichtung auf der gesamten Dachflche
- Rissbildungen der Dichtungsbahnen in den Stobereichen der bitumins eingeklebten Zink-Dachrandprofile und Traufbleche
- schadhafte Anschlsse an Einbauten
- alte PUR-Dmmschicht durch langfristigen Feuchtigkeitseinfluss ber den gesamten Querschnitt (Strke nur ca. < 30 mm) stark durchfeuchtet
- Dachrand- und Traufbohlen durch dauerhaften Feuchtigkeitseinfluss verrottet
- Bitumenkorrosion an der vorgehngten Zinkrinne und am Zink-Traufblech

Bei systematischen Probeffnungen Dachaufbaus wurde festgestellt, dass die vorhandene, sehr dnne Dmmschicht aus Polyurethan durch den dauerhaften Feuchtigkeitseinfluss auf der gesamten Flachdachflche praktisch ber den gesamten Querschnitt durchfeuchtet war.

Sowohl an der halbrunden Zink-Rinne als auch an den Traufblechen aus Zink war erhebliche Bitumenkorrosion vorhanden.
