Objekt: Wohn- und Geschäftshaus in Oer-Erkenschwick, NRW

Sanierungsaufgabe:

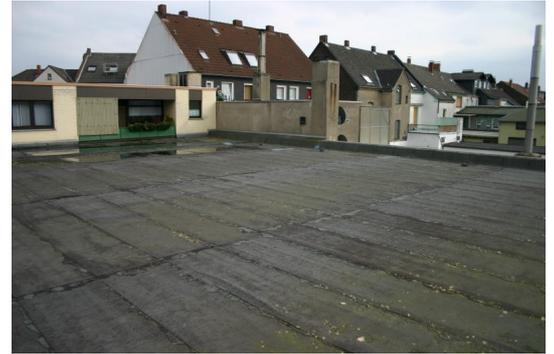
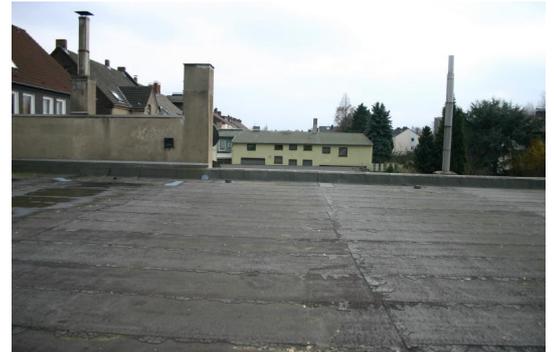
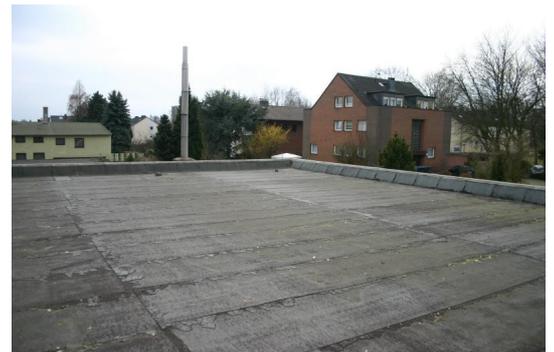
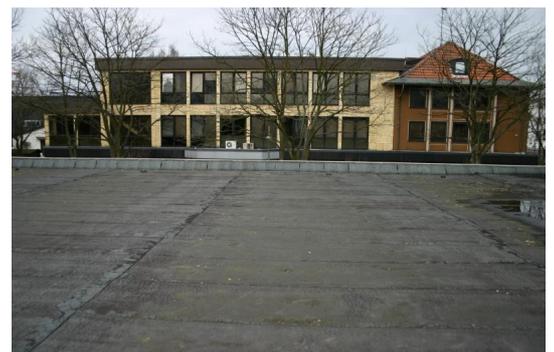
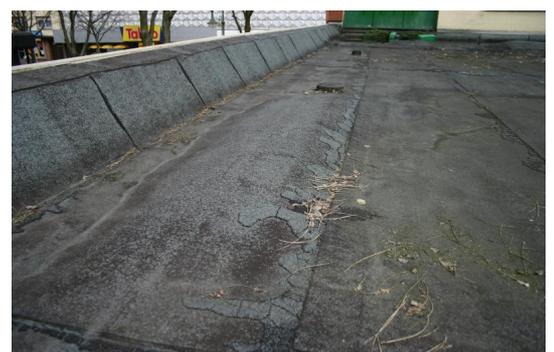
Schadensbild Altdach:

- starke Blasenbildung auf der gesamten Dachfläche
- Abwitterung des Oberflächenschutzes
- Alterung und Versprödung der bituminösen Dachhaut
- Rissbildungen durch Übertragung von Bewegungsabläufen und Spannungen aus der Unterkonstruktion auf die Abdichtung
- Wasseransammlungen auf der Dachfläche

Hauptschadensbild waren typische Blasenbildungen verteilt auf der gesamten Dachfläche, bedingt durch im verklebten Flachdachaufbau eingeschlossene Feuchtigkeit.

Neben Rissbildungen in der versprödeten Dachhaut kam es im Bereich der Blasenbildungen immer wieder zum Aufreißen der verklebte Nähte, so dass Feuchtigkeit in den Dachaufbau eindringen konnte.

Auf Grund mangelnden Gefälles waren zum Teil temporäre und zum Teil dauerhafte Standwasseransammlungen auf der Dachfläche vorhanden.
