**Objekt:** Geschäftshaus in Olpe, NRW

**Sanierungsaufgabe:**

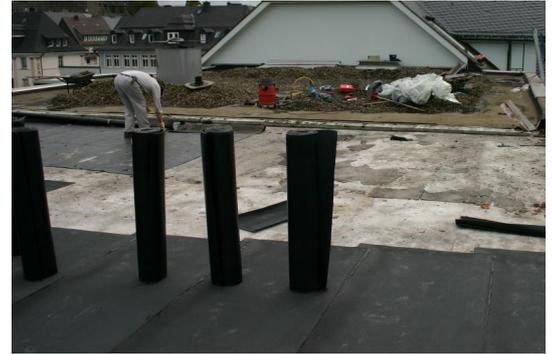
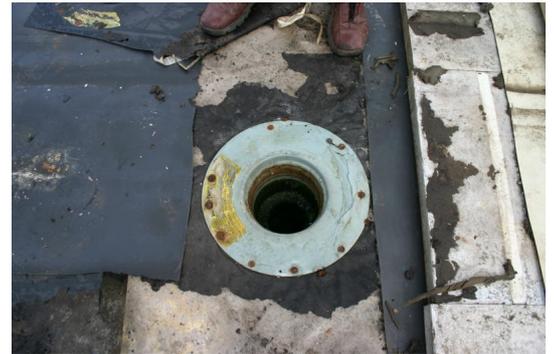
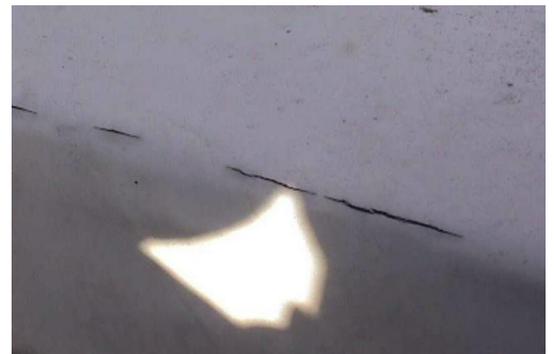
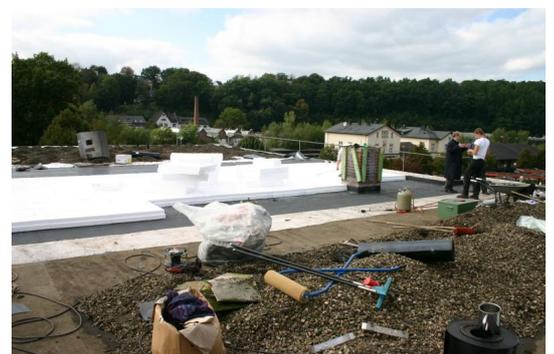
- Schrumpfung und Versprödung der PVC-Dichtungsbahn durch Auswandern von Weichmacherstoffen
- Rissbildungen an der Abdichtung, Abrisse an den Dachrändern, Aufkantungungen und Anschlüssen von Einbauten durch Schrumpfung der PVC-Dichtungsbahn
- Dämmstoffklaffungen vor den Dachrändern durch "wandern" der Dämmplatten infolge Schrumpfung der PVC-Dichtungsbahn
- großflächige Durchfeuchtung der Dämmstoffschicht infolge eingedrungener Feuchtigkeit

Durch Auswandern der Weichmacherstoffe aus den Weich-PVC-Dichtungsbahnen kam es zur Versprödung und zur Schrumpfung der alten Flachdachabdichtung.

Die Folge waren Leckagen durch Rissbildungen in der verprödeten PVC-Dichtungsbahn verteilt auf der gesamten Flachdachfläche, an denen Wasser in den Dachaufbau eindringen konnte.

Vor den Dachrändern waren durch "wandern" der Dämmplatten Lücken in der Wärmedämmschicht vorhanden.

Durch die Spannungen in der PVC-Abdichtung waren Lüftereinbauten schräg gezogen und aus den Verankerungen gerissen.

Bei systematischen Probeöffnungen der Abdichtung wurde festgestellt, dass der komplette Dachaufbau durch die jahrelang vorhandenen Undichtigkeiten "abgesoffen" und vollständig durchnässt war.

Die in den Dachaufbau eingedrungene Feuchtigkeit hat sich im Laufe der Zeit kapillar unter der lose verlegten Dampfsperre und durch Diffusionsvorgänge (gasförmig als Wasserdampf) im Dachaufbau über die gesamte Flachdachfläche verteilt, auf mehr als 2/3 der Fläche war die Wärmedämmschicht über den gesamten Querschnitt (Stärke der Dämmung nur 50 mm) praktisch vollständig wassergesättigt, das Wasser stand unter der lose verlegten Folien-Dampfsperre auf der Betondecke.
