Objekt: Wohn- und Geschäftshaus in Otterndorf, Niedersachsen

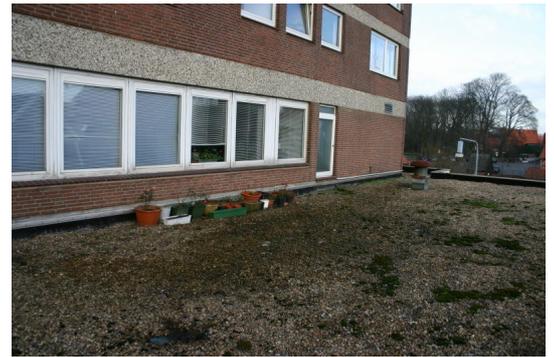
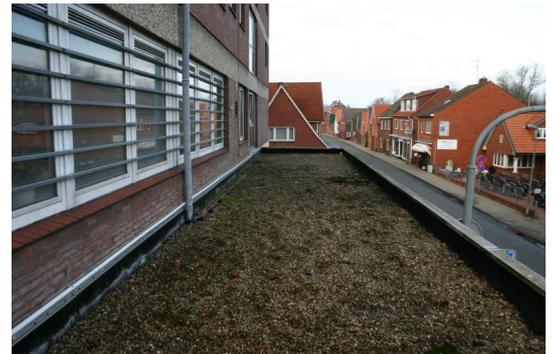
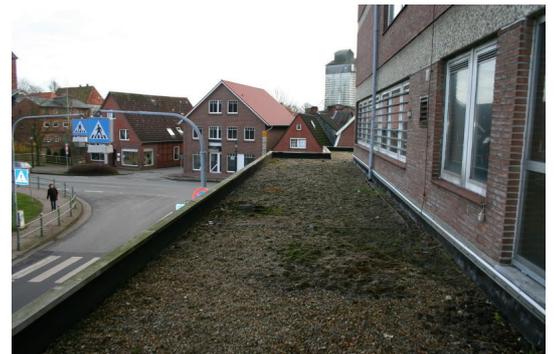
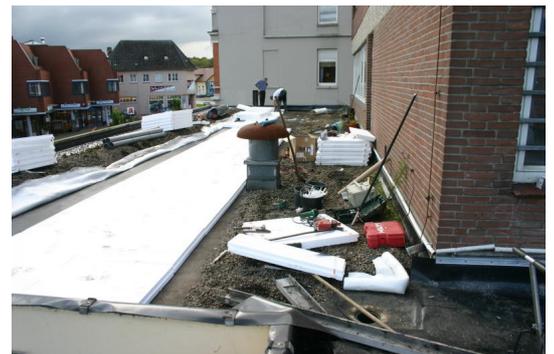
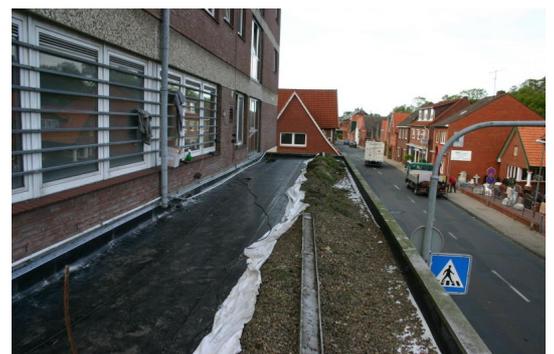
- Alterung und Versprödung der bituminösen Dachhaut
- Rissbildungen in der bituminösen Abdichtung
- Abrisse an den Dachrändern und Aufkantungungen

Bei Probeöffnungen des Dachaufbaus wurde festgestellt, dass die Wärmedämmschicht aus Polyurethan (PUR) in einem Teilbereich (Tiefpunkt) durch das über einen längeren Zeitraum eingedrungene und sich auf der dichten Dampfsperrlage am Tiefpunkt der Betondecke sammelnde Wasser bis zur Sättigung vollständig durchfeuchtet war.

Da dem Mieter der Räume unter der Dachfläche in diesem Fall auch kleinere Abtröpfungen nach Abschluss der Sanierung nicht zugemutet werden sollten, entschied der Bauherr, dass die Flächen-Teilbereiche d. Daches mit extremem Feuchtigkeitsgehalt abgerissen und vollständig neu aufgebaut werden.

Da die PUR-Dämmstoffplatten nicht vollflächig mit der Dampfsperrlage verklebt waren, konnte der Rückbau des alten Dachaufbaus ohne Beschädigung der noch intakten Dampfsperre erfolgen, so dass diese nicht erneuert werden musste und weiter ihre Aufgabe erfüllen konnte.

Der Umfang der Durchfeuchtung wurde vorher durch systematische Kontrollöffnungen genau bestimmt und der abzureissenden Flächenbereich genau festgelegt - die übrigen Dachbereiche (der Großteil der Gesamtfläche) konnten substanzerhaltend auf dem vorhandenen Dachaufbau saniert werden.
