Objekt: Verbrauchermarkt in Pinneberg, Schleswig-Holstein

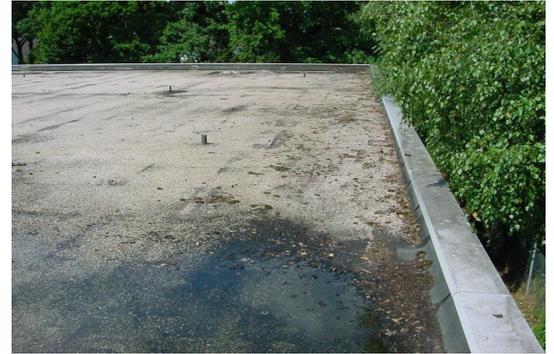
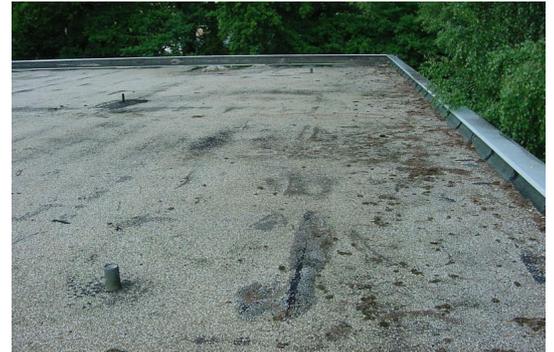
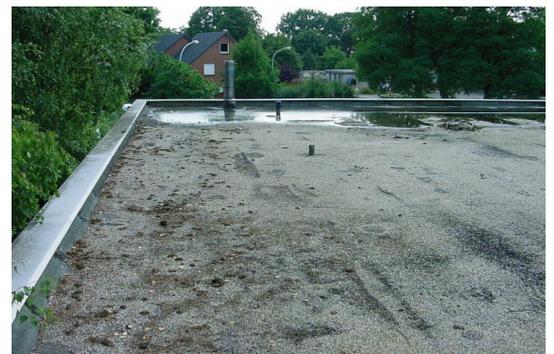
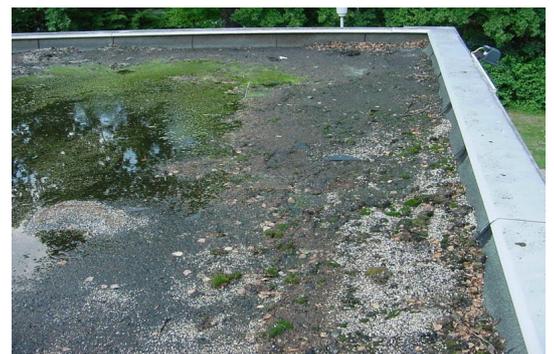
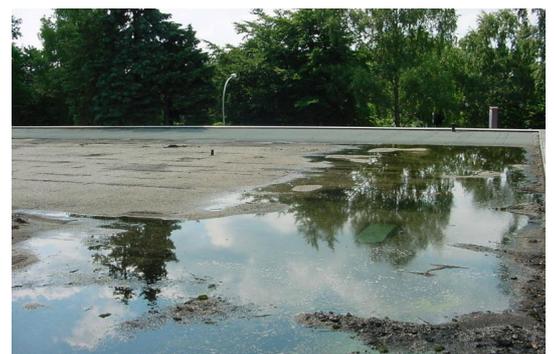
- Alterung und Versprödung der bituminösen Dachhaut
- Rissbildungen durch Übertragung von Bewegungsabläufen und Spannungen aus der Unterkonstruktion (Schwingungen bei Leichtdachkonstruktionen, Schrumpfung und "wandern" der Dämmstoffplatten - hier deutlich erkennbar durch Abzeichnung der Plattenraster in der Kiespressung) auf die Abdichtung

- Rissbildung in der bituminösen Abdichtung auf der gesamten Dachfläche durch Kerbspannungen bei versprödeten Aussenschichten (Kiespress)
- erhebliche Wasseransammlungen auf der Dachfläche

- Verschmutzung, Schlammablagerung und Moosbewuchs
- Zerstörung der bituminösen Dichtungsbahnen durch Schwindspannungen infolge Schmutzablagerungen und Schlammkrusten

- starke Wellen-, Falten und Blasenbildung an der Abdichtung
- Abrisse an Anschlüssen von Dacheinbauten durch Nichtberücksichtigung von Bewegungsdifferenzen zwischen Einbauteilen und der Dichtungsfläche

- mangelhafte "Detailösungen" mit Spachtelmassen

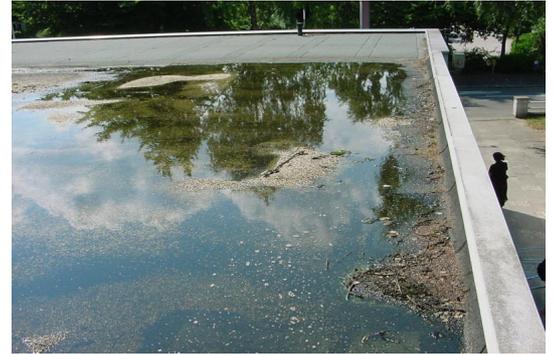
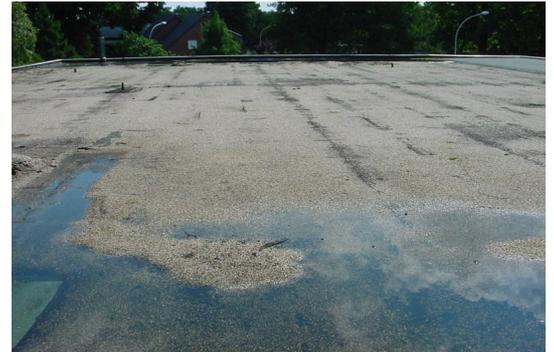
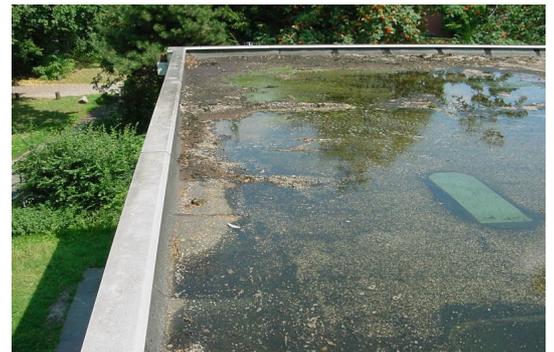
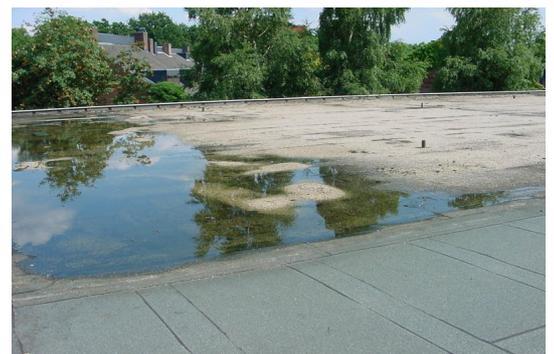
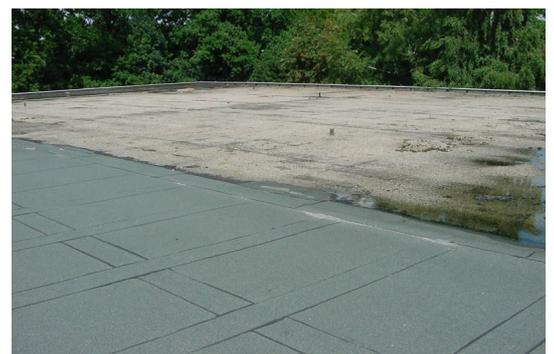
Auf der Dachfläche waren auf Grund von Durchbiegungen in der Unter- konstruktion ("Wassersackbildung") großflächige, dauerhafte und tiefe Stand- wasseransammlungen mit sehr starker Verschlammung vorhanden.

Durch die ungünstige Lage der vorhandenen Flachdacheinläufe an den Hoch- punkten (in Verbindung mit Durchbiegungen der tragenden Unterkonstruktion) kam es zu großflächigen, dauerhaften und sehr tiefen Standwasser- ansammlungen auf der Dachfläche.

Unter den gegebenen Umständen bot sich hier der gezielte Einbau zusätzlicher Flachdacheinläufe an den Tiefpunkten der Standwasserbereiche als praktikable und wirtschaftlich vertretbare Lösung an.
