**Objekt:** Gewerbeobjekt in Uelzen, Niedersachsen

**Sanierungsaufgabe:**

#### Sanierungskonzept:

### Sanierungsausführung:

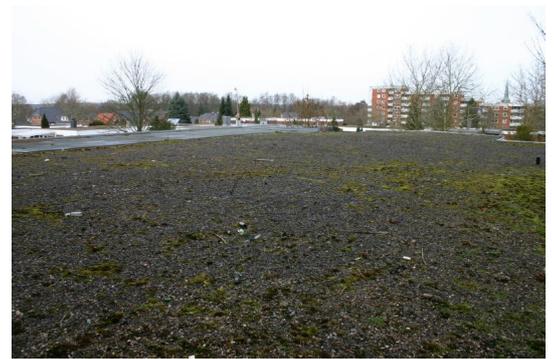
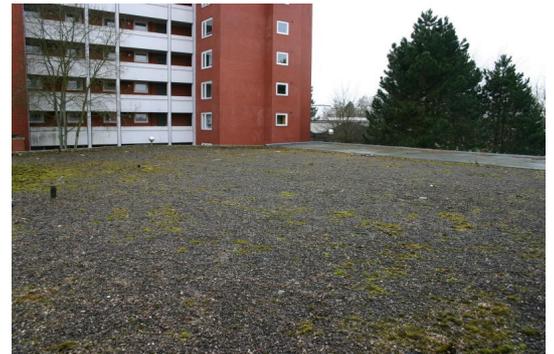
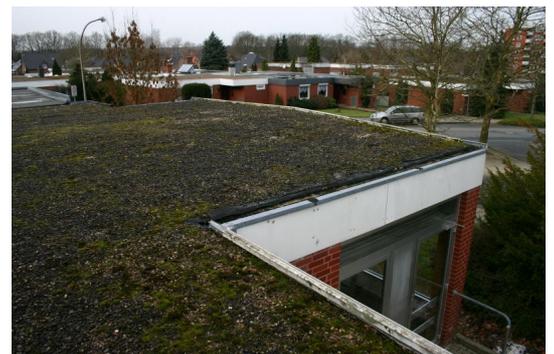
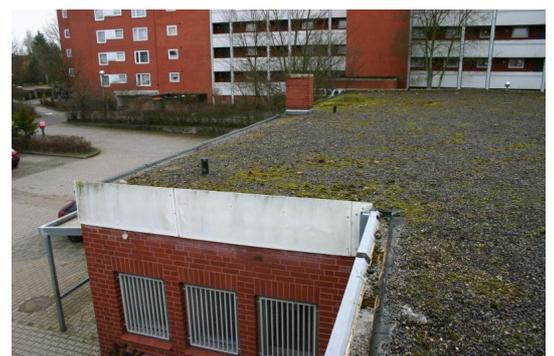
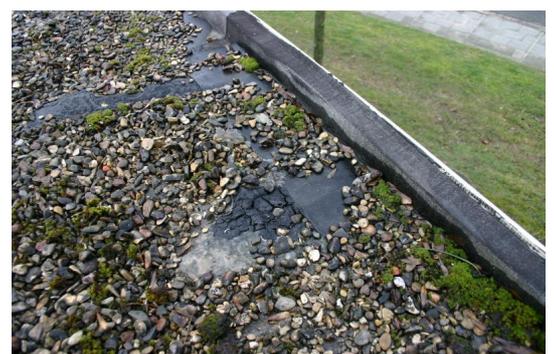
Schadensbild Altdach:

- starke Wellen-, Falten und Blasenbildung an der Abdichtung
- Alterung und Versprödung der bituminösen Dachhaut
- Rissbildungen durch Übertragung von Bewegungsabläufen und Spannungen aus der Unterkonstruktion auf die Dichtungsbahn
- Schäden an aufgelegten Entwässerungsrinnen
- Schäden (Verwerfungen, Abreissen der Löttnähte etc.) durch Nichtberücksichtigung von Temperaturdehnungen

Im Bereich der aufgelegten Rinnenkonstruktionen waren zahlreiche Schäden vorhanden - es war eine große Anzahl Reparaturstellen erkennbar, die Rinnen wurden zum Teil als Notmaßnahme mit Schweissbahnzuschnitten überschweisst, wegen fehlender Dehnungsausgleicher waren die Zinkprofile völlig verworfen und die Löt-nähte gerissen - die Verformungen hatten sich auf die Dichtungsbahnen übertragen und dort zu Faltenbildung sowie An- und Abrissen geführt.

Da aufgelegte, über Gebäudeteilen angeordnete Entwässerungsrinnen aus Metall nach unserer Erfahrung problematisch sind und bei Undichtigkeiten in der Rinnenkonstruktion zu massiven Wassereindringungen in das Gebäude führen können, sollten diese bei anstehender Sanierung in vorgehängte Rinnen umgestaltet werden.
