**Objekt:** Wohn- und Geschäftshaus in Uelzen, Niedersachsen

Flachdach über EG:

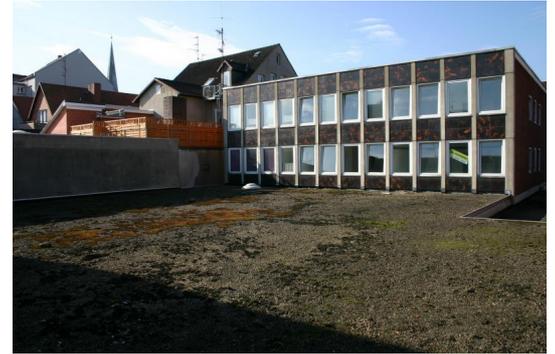
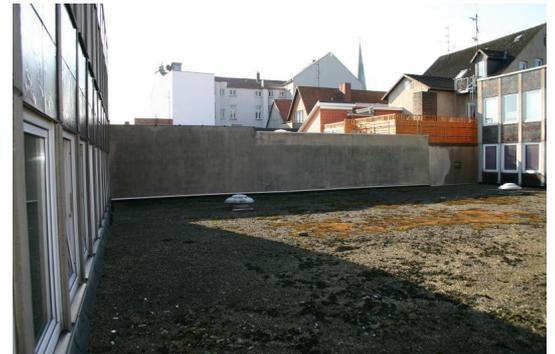
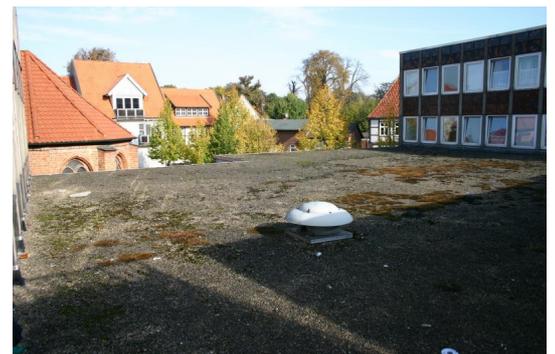
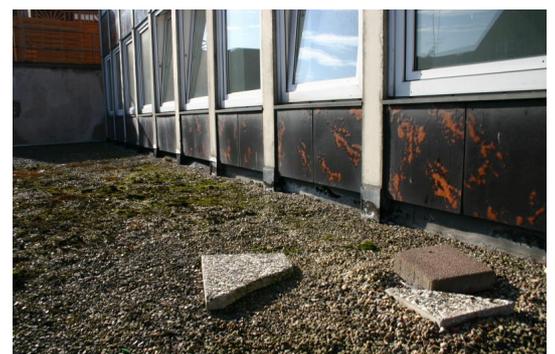
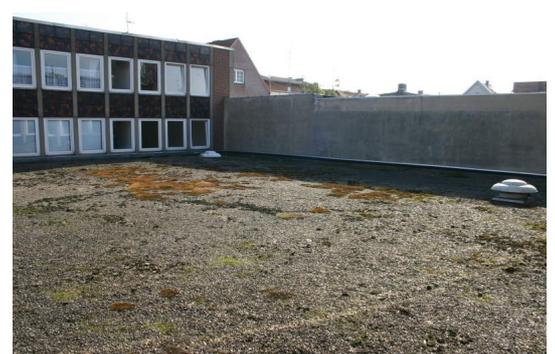
Schadensbild:

- Alterung und Versprödung der bituminösen Dachhaut
- Rissbildung in der bituminösen Abdichtung auf der gesamten Dachfläche durch Kerbspannungen bei versprödeten Aussenschichten
- Abrisse an den Dachrändern und Aufkantung
- Ablösen bituminös eingeklebter, hierfür nicht geeigneter Kunststoffbahnen

Trotz mehrfacher Reparaturen an der alten Dachabdichtung kam es immer wieder zu Feuchtigkeitsschäden in den unter der Dachfläche gelegenen Räumen.

Die Abtropfungen konzentrierten sich hier vor allem auf die Durchbrüche in der Betondecke, die ursächlichen Leckagen waren jedoch auf der gesamten Dachfläche verteilt und konnten, bedingt durch die vorh. Kiesschüttung (und zusätzlich erschwert durch den oberflächlichen, gerissenen Heißbitumendeckabstrich), nur mit erheblichem Aufwand lokalisiert und repariert werden.

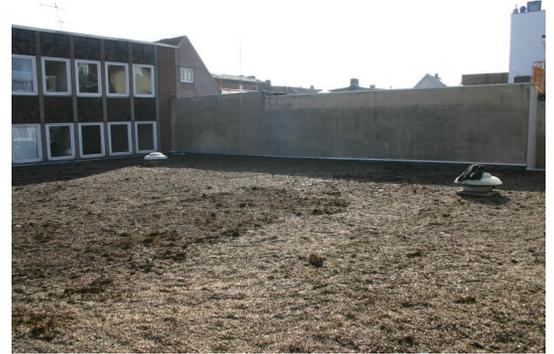
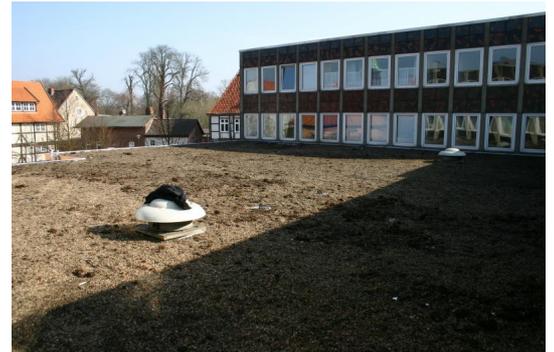
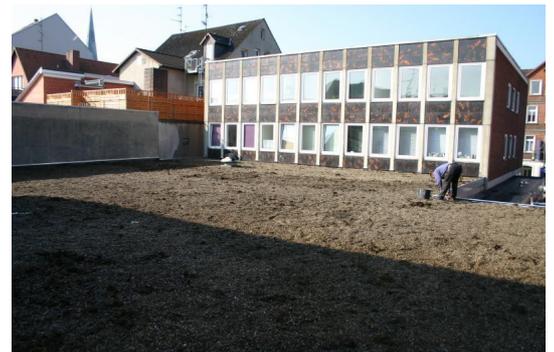
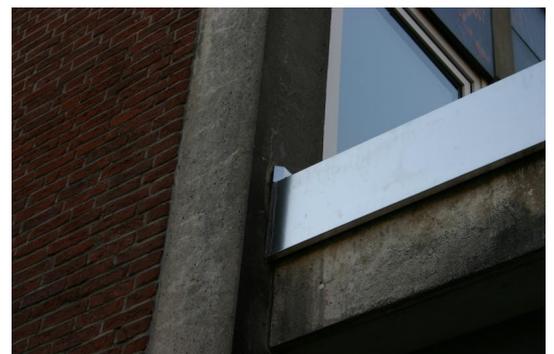
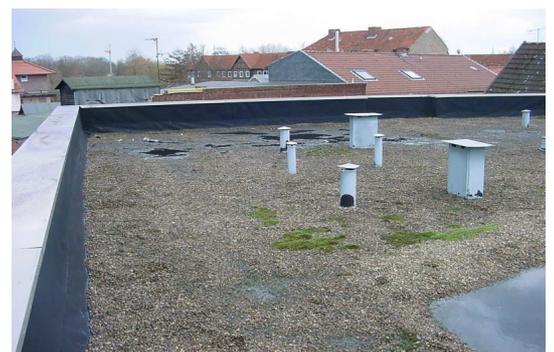
Schadensbild:

- Alterung und Versprödung der bituminösen Dachhaut
- Rissbildung in der bituminösen Abdichtung auf der gesamten Dachfläche durch Bewegungsübertragung aus der Unterkonstruktion
- Abrisse an den Dachrändern und Aufkantungungen

Die bituminöse Abdichtung befand sich in schlechtem Gesamtzustand, trotz zahlreicher Reparaturen kam es zu Feuchtigkeitsschäden unter der Dachfläche.

Bei Sanierung der Dachflächen wurden sowohl die Kunststoffbahnen als auch die zusätzliche Wärmedämmung lose verlegt und in der tragenden Holzschalung mit speziellen Dachbauschrauben mechanisch fixiert.

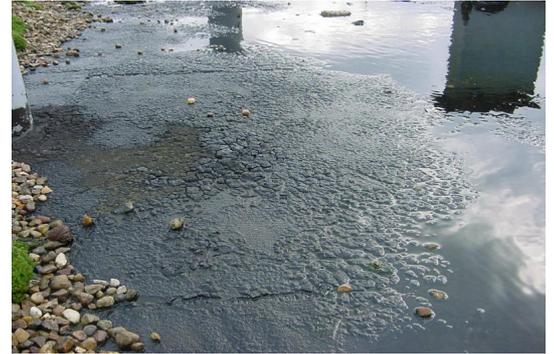
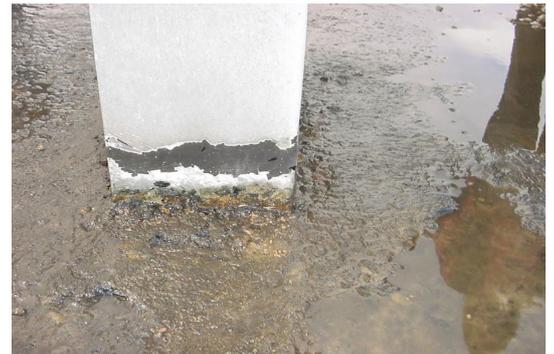
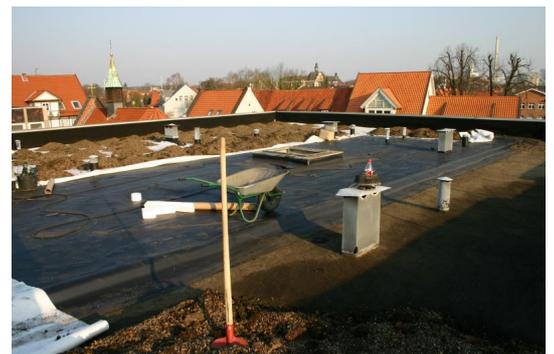
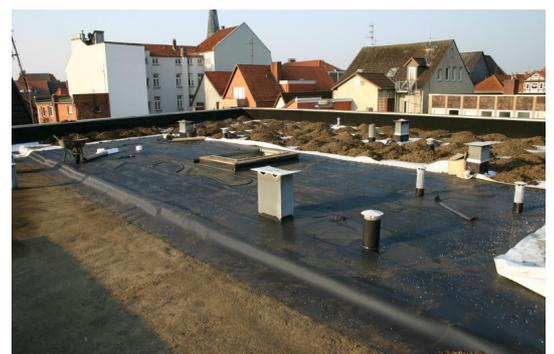
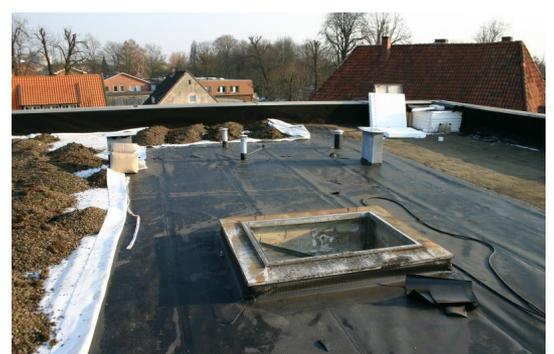
Schadensbild:

- Alterung und Versprödung der bituminösen Dachhaut
- Rissbildung in der bituminösen Abdichtung auf der gesamten Dachfläche durch Kerbspannungen bei versprödeten Aussenschichten
- Abrisse an den Dachrändern und Aufkantungen
- Undichtigkeiten an Lüftereinbauten

Trotz mehrfacher Reparaturen an der alten Dachabdichtung kam es immer wieder zu erheblichen Feuchtigkeitsschäden in den unter der Dachfläche gelegenen Wohnräumen.

Bei Sanierung der Dachfläche wurden sowohl die Kunststoffbahnen als auch die zusätzliche Wärmedämmung unter Kiesauflast lose verlegt.
