Objekt: Wohn- und Geschäftshaus in Uetersen, Schleswig-Holstein

Sanierungsaufgabe:

Sanierungskonzept:

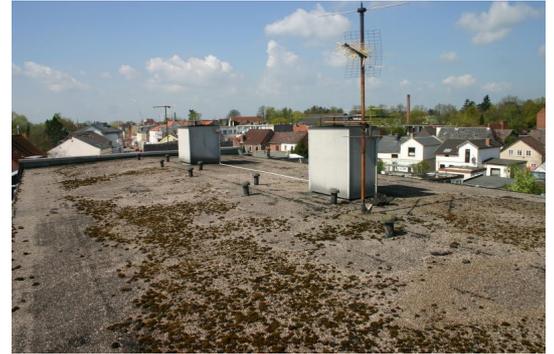
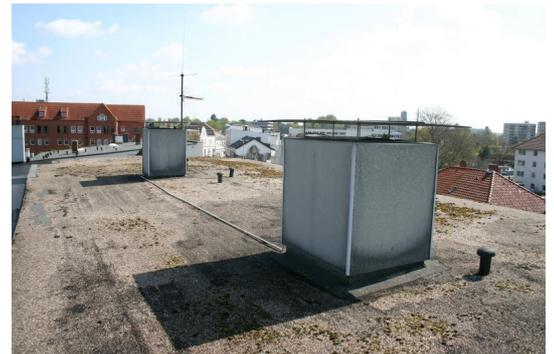
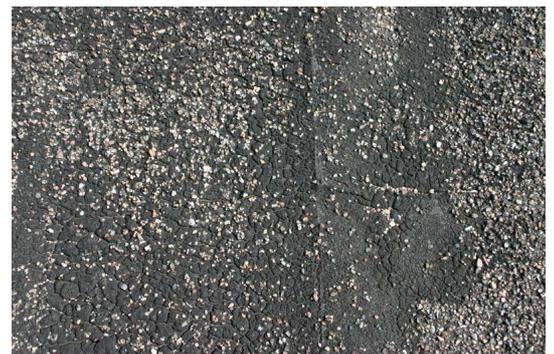
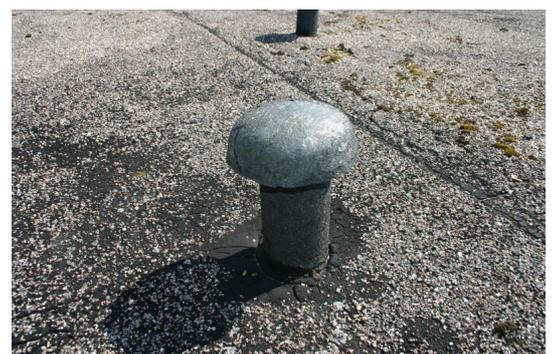
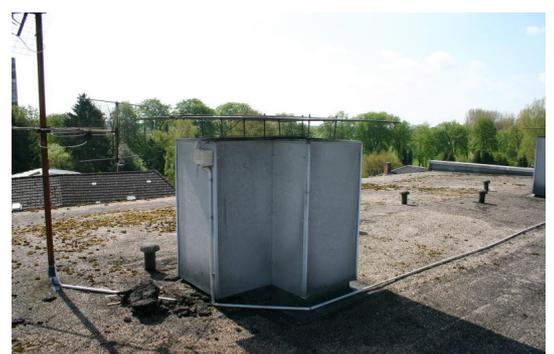
- Alterung und Versprödung der bituminösen Dachhaut
- starke Abwitterung der Deckschichten mit freiliegenden Trägereinlagen
- Rissbildungen durch Übertragung von Bewegungsabläufen und Spannungen aus der Unterkonstruktion
- Rissbildung in der bituminösen Abdichtung auf der gesamten Dachfläche durch Kerbspannungen bei versprödeten Aussenschichten (Kiespress)
- Wellen-, Falten und Blasenbildung in der Abdichtung
- Moosbewuchs

- Entfernen der losen Anteile der Kiespressschicht, Wellen-, Falten- u. Blasen beseitigen, Reinigen der Dachfläche
- lose Verlegung der Sanierungsabdichtung mit mechanischer Befestigung
- Verwendung geeigneter Dichtungsbahnen
