**Objekt:** Gewerbeobjekt in Holzmin den, Niedersachsen

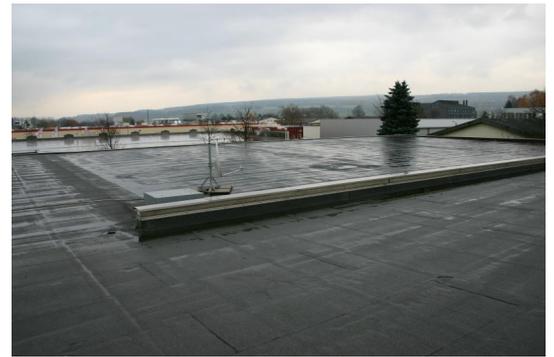
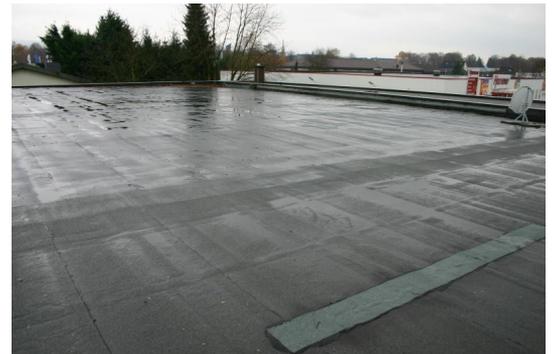
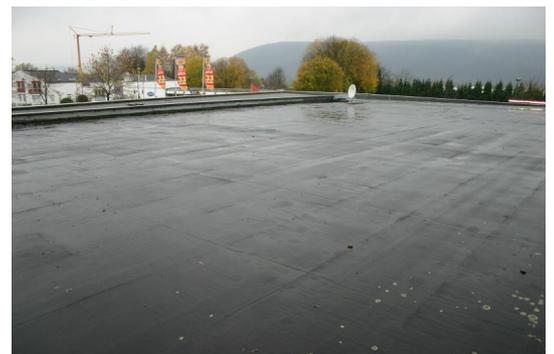
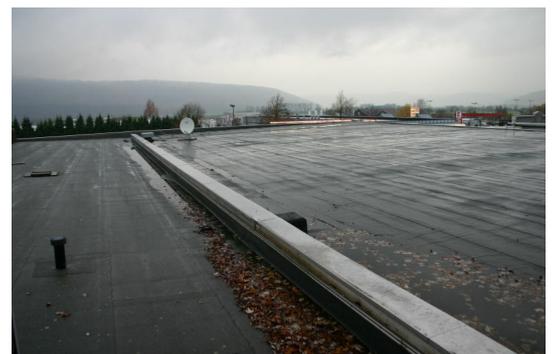
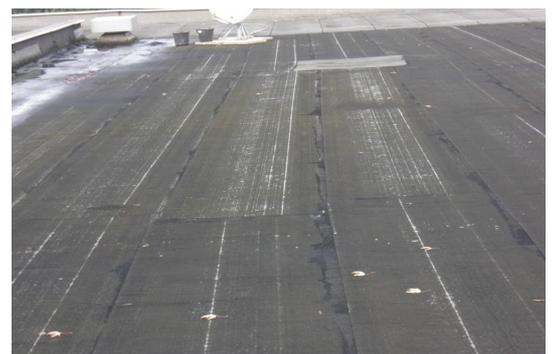
Schadensbild Altdach:

- Leckagen durch Wellen-, Falten- und Blasenbildung auf der gesamten Flachdachfläche
- vollständige Abwitterung Bitumendeckschicht der Oberlage
- Undichtigkeiten durch starke Alterung und Versprödung der bituminösen Dachhaut
- Rissbildungen durch Übertragung von Bewegungsabläufen und Spannungen aus der Unterkonstruktion (z.B. bei Schwingungen durch Bewegungen von Leichtdachkonstruktionen) auf die versprödeten Dichtungsbahnen
- An- und Abrisse an den Dachrändern, Aufkantung und Einbauten
- Öffnen der bituminös verklebten Nahtbereiche, kapillare Unterwanderung
