**Objekt:** Gewerbeobjekt in Bad Salzuflen, NRW

Dachaufbau vor der Sanierung:

**Sanierungsaufgabe:**

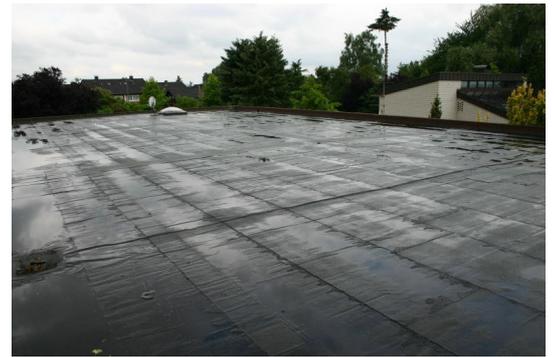
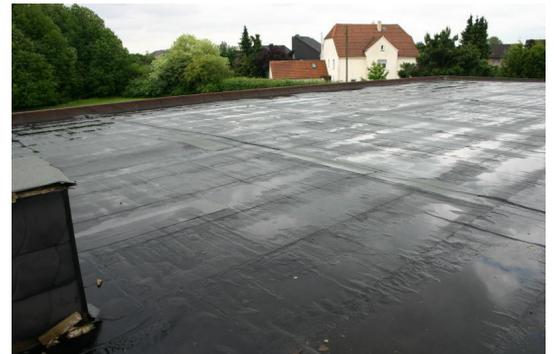
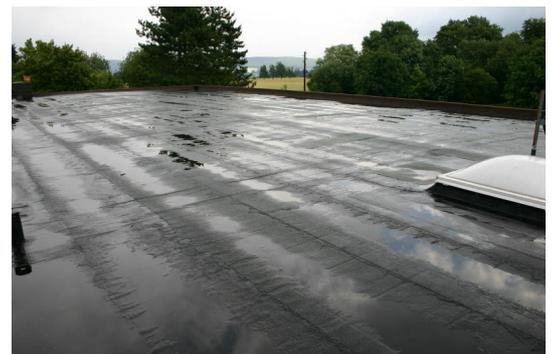
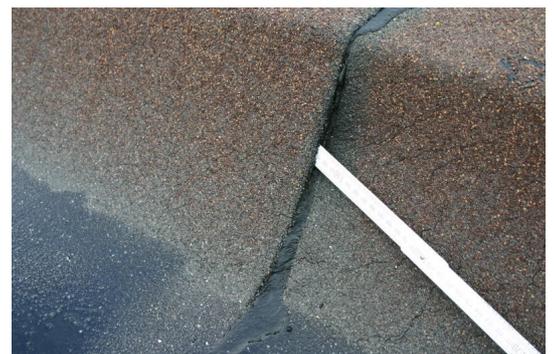
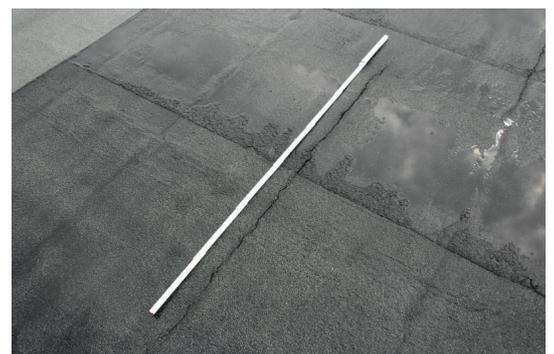
- starke Falten-, Wellen- und Rissbildungen in der Flachenabdichtung sowie an den An- und Abschlussdetails durch Ubertragung von Bewegungsablaufen u. Spannungen aus der Unterkonstruktion direkt auf die bituminos verklebte Flachdachabdichtung (Schwingungen der Leichtdachkonstruktion, Bewegung des Dachschichtenpaketes, Relativbewegungen von Bauteilen etc.)
- An- und Abrisse an Anschlussen zu aufgehenden Bauteilen / Attika
- Offnen der bituminos verklebten Nahtbereiche der Flachdachabdichtung
- punktuelle Blasenbildung
- Alterung und insgesamt starke Versprodung der bituminosen Dachhaut

Durch Ubertragung von Bewegungsablaufen aus der Leichtdachkonstruktion auf die versprodeten Bitumenbahnen war die Flachdachabdichtung insgesamt stark geschadigt und undicht.

Uber einen langeren Zeitraum wurde versucht, die auftretenden Schaden durch punktuelles Aufschweien von bituminosen Schweibahnzuschnitten im Bereich der Schadstellen in den Griff zu bekommen, erkennbar an den zahlreichen Flickstellen auf der gesamten Flachdachflache.

Der Dachrand war als Reparaturmanahme umlaufend nachtraglich einmal mit Bitumenbahnen uberklebt worden - auch hier waren bereits wieder Undichtigkeiten in Form von sich offnenden Nahtbereichen vorhanden.

Da praktisch die gesamte Dachflache von den Schaden betroffen war, kam zur Gwahrleistung dauerhafter Schadensfreiheit hier nur eine Gesamtsanierung des Flachdaches in Frage.

Um Schwingungen aus der Leichtbaudachkonstruktion nicht auf die Abdichtung zu ubertragen und eine flachige Trennung vom Altaufbau zu gewahrleisten, sollte das neue Dachpaket lose verlegt werden.
