Objekt: Gewerbeobjekt in Hamburg-Lurup

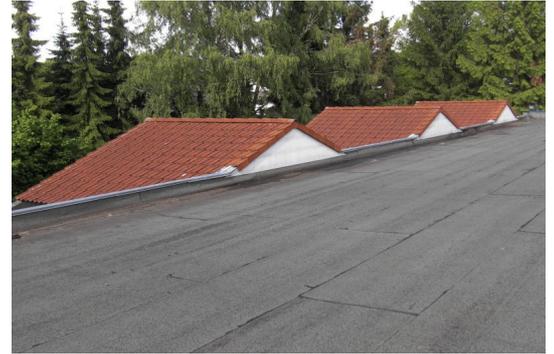
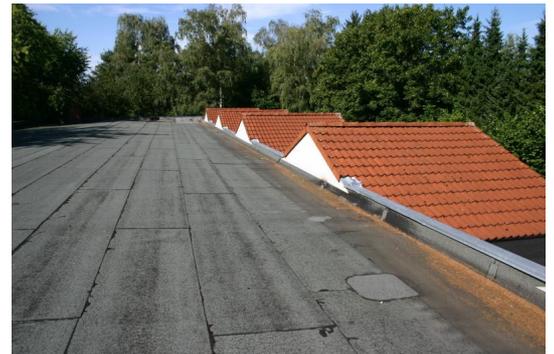
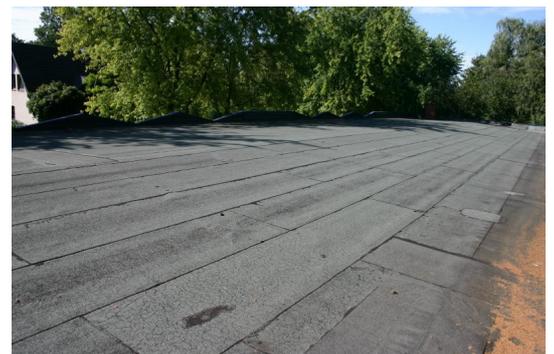
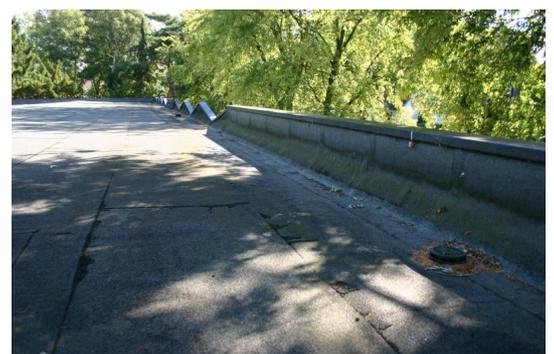
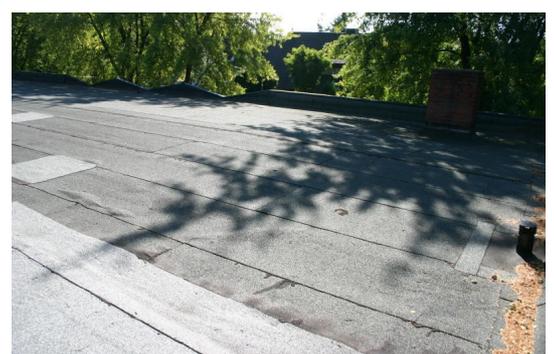
- Alterung und Versprödung der bituminösen Dachhaut
- fortschreitende Blasenbildung, Öffnen der bituminös verklebten Nahtbereiche, kapillare Unterwanderung der Nähte
- Rissbildungen durch Übertragung von Bewegungsabläufen und Spannungen aus der Unterkonstruktion auf die verklebten Dichtungsbahnen
- Schäden an Anschlussdetails, An- und Abrisse an den Dachrändern und Aufkantungungen

Bedingt durch den schlechten Gesamtzustand der bituminösen Flachdachabdichtung kam es vor allem durch fortschreitende Blasenbildung und kapillare Nahtunterwanderung der versprödeten Altabdichtung immer wieder zu Wasserschäden in den Räumen unter dem Flachdach.
