**Objekt:** Industriehalle in Herdecke, NRW

Tragende Dachdecke: Stahltrapezprofile

Dachaufbau vor der Sanierung:

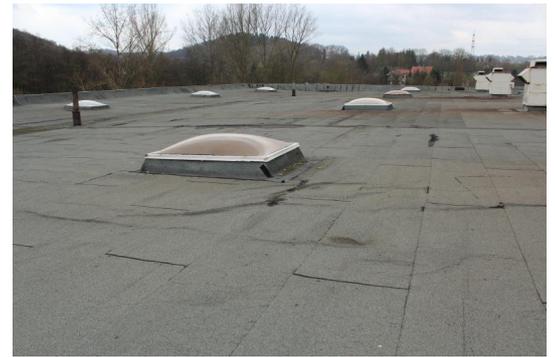
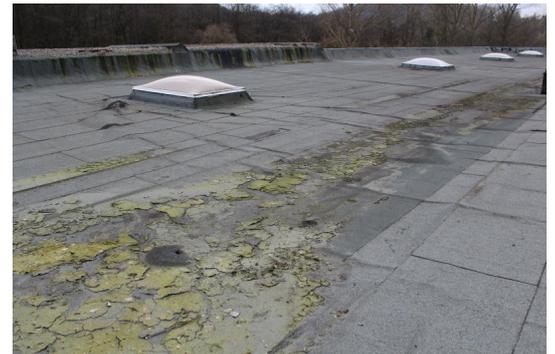
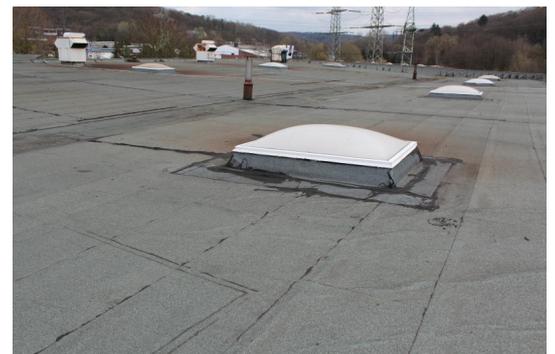
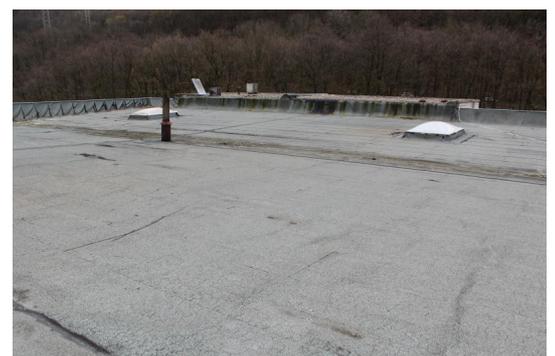
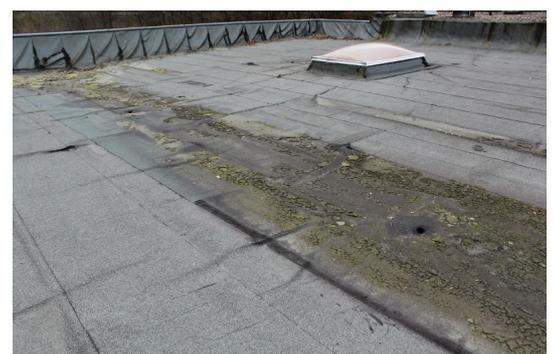
- massive Falten-, Wellen- und Rissbildungen in der Flächenabdichtung sowie an den An- und Abschlussdetails durch Übertragung von Bewegungsabläufen u. Spannungen aus der Unterkonstruktion auf die bituminös verklebte Flachdachabdichtung (Schwingungen der Leichtdachkonstruktion, Bewegungen ("wandern") des Dachschichtenpaketes, Materialschrumpfung)
- An- und Abrisse im Bereich Anschlüsse zu aufgehenden Bauteilen
- Öffnen der bituminös verklebten Nahtbereiche der Flachdachabdichtung
- massive Blasenbildung durch im Dachaufbau eingeschlossene Feuchtigkeit
- Rissbildungen durch Alterung und Versprödung der bituminösen Dachhaut
- Schäden an Flachdacheinläufen
- Dämmstoffklaffungen

- massive Schubfalten- und Rissbildung in der Fläche
- schräge Schubfaltenbildungen im Bereich der Anschlüsse an aufgehende Bauteile, Öffnen der bituminös verklebten Nahtbereiche
- schiefe gezogene Lüftereinbauten und aus den unteren Gullys heraus gezogene Aufstockelemente der Flachdacheinläufe
- verschobene Anschlusskeile und abgerissene Anschlussbahnen an den Dachrändern
- Dämmstoffklaffungen und Vertiefungen vor aufgehenden Bauteilen

Die an der Oberfläche des Flachdaches sichtbare Bitumenbahn war bereits eine aufgeklebte Sanierungsabdichtung, die jedoch keine langfristige Schadensfreiheit gewährleisten konnte - die Bewegungen aus dem Untergrund konnten sich direkt auf die neue Abdichtung übertragen, zusätzlich kam es zu massiver Blasenbildung und Ablösung der Dichtungslagen durch eingeschlossene Feuchtigkeit.

- mechanische Befestigung des vorhandenen, losen Dachschichtenpaketes (hier idealerweise zusammen mit dem aufzubringenden Sanierungsaufbau), um ein weiteres Verschieben zu verhindern
- Aufbringen einer Trennschicht (Wärmedämmung) zur flächigen Trennung der Sanierungsabdichtung von der Unterkonstruktion und vom alten Aufbau - Aufbringen einer lose verlegten, mechanisch befestigten Dachdichtungsbahn mit ausreichender Flexibilität und Dehnfähigkeit ohne direkten Verbund zur Unterkonstruktion
