**Objekt:** Gewerbeobjekt in Hamburg-Horn

**Sanierungsaufgabe:**

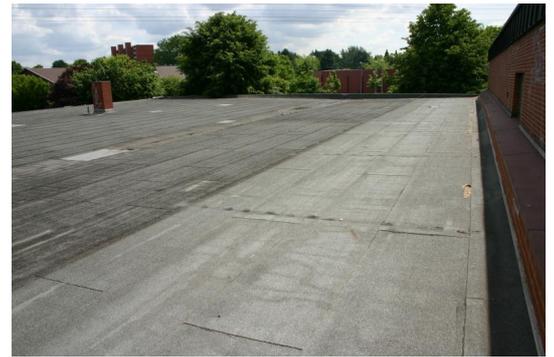
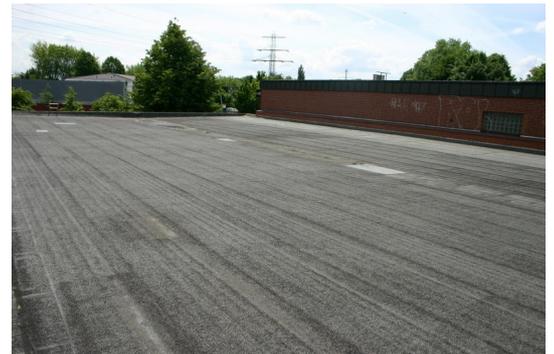
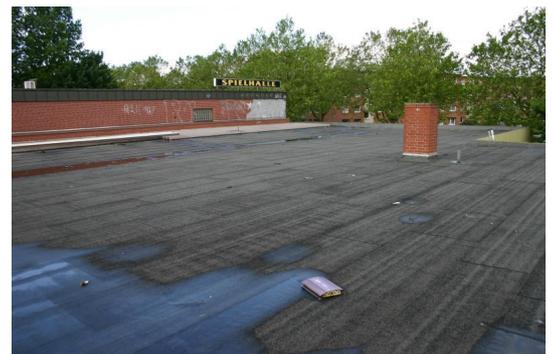
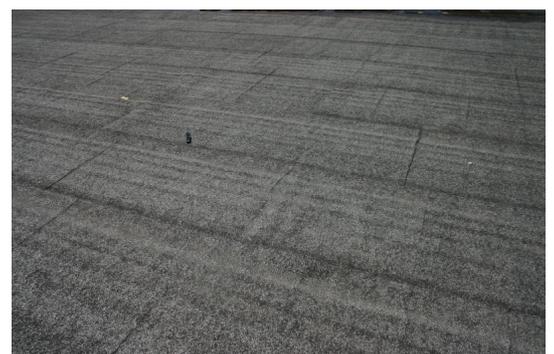
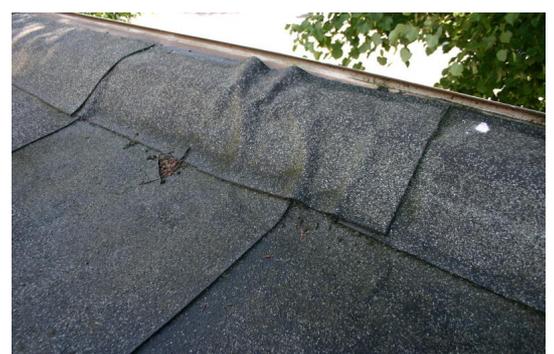
Schadensbild Altdach:

- Leckagen durch Alterung und Versprodung der bituminosen Dachhaut,verstarkt durch die groflachige Abwitterung des leichten Oberflachenschutzes (Schiefersplitt als UV-Schutz)
- Falten- und Rissbildungen ber den Dammstoffugen durch bertragung von Bewegungsablaufen und Spannungen aus der Unterkonstruktion (z.B. durch Schwingungen der Leichtdachkonstruktion, „wandern“ des Dachaufbaus, Material schrumpfung etc.) auf den verklebten Dachaufbau
- ffnen der bituminos verklebten Nahte, kapillare Unterwanderung der Nahtbereiche
- Abrisse der Dichtungsbahnen von einteiligen, eingeklebten Dachrandprofilen

Die Dachflache hat zwar in Querrichtung ausreichend Gefalle zu den Einlaufen, im Kehlbereich war jedoch an einer Stelle relativ starker Durchbiegungen der tragenden Stahltrapezprofile eine dauerhafte und tiefe Standwasseransammlung vorhanden.
