Objekt: Wohn- und Geschäftshaus in Bünde, NRW

Sanierungsaufgabe:

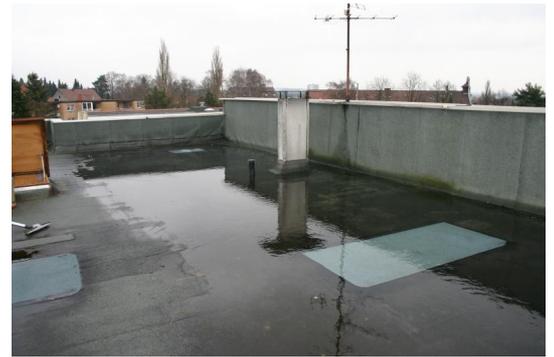
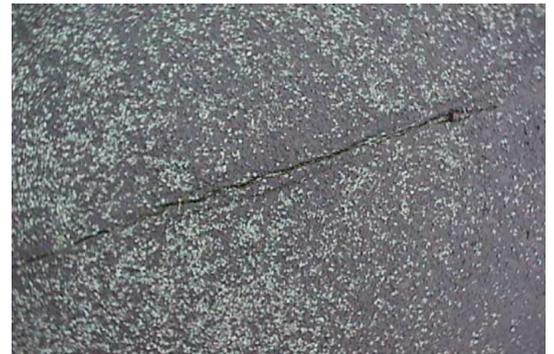
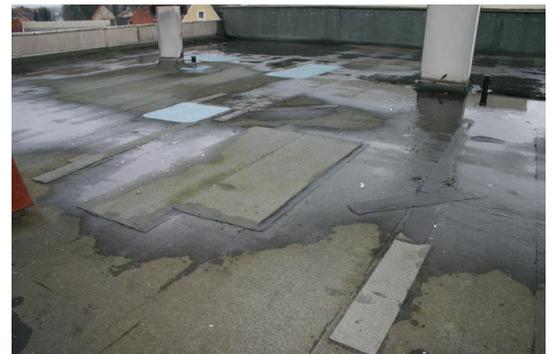
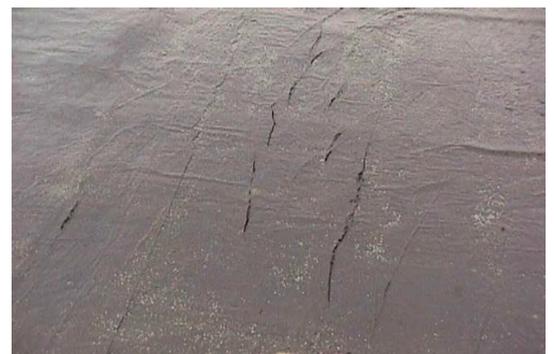
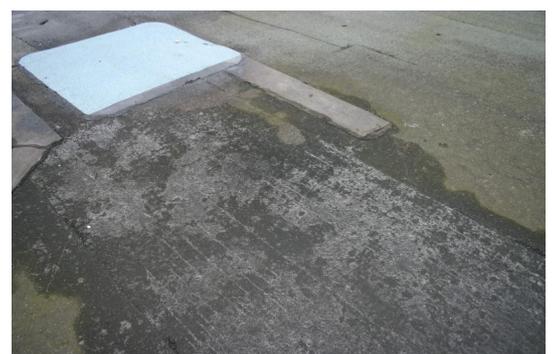
Das Anlegen zusätzlicher Flachdacheinläufe innerhalb der Flachdachfläche war bedingt durch die gegebenen Umstände (Wohnungen ohne abgehängte Deckenkonstruktion direkt unter der Dachfläche) nicht praktikabel.

Da die bauliche Situation dafür geeignet war (umlaufend ausreichende Attika- und Anschlusshöhen - keine keine aufwändigen Sondermaßnahmen zur Dachranderhöhung etc. erforderlich; Lage der neuen Abläufe praktisch frei wählbar, keine größeren Durchbiegungen in der Stahlbetondecke vorhanden), bot sich hier das Aufbringen einer Gefälledämmung in Verbindung mit dem Umlegen der Entwässerung nach aussen als praktikable Lösung an.

Alle ungünstig gelegenen, innenliegenden Einläufe wurden stillgelegt und rückstausicher geschlossen (womit gleichzeitig auch die in der Vergangenheit immer wieder aufgetretenen Probleme mit den weiterführenden, sehr schwer bis überhaupt nicht zugänglichen Regenwasser-Rohrleitungen dieser Gullys (Verstopfungen, defekte Rohrstoße etc.) gelöst waren).

Ein vorhandener Einlauf war günstig im Eckbereich angeordnet und konnte für die Entwässerung übernommen werden.

Als neue Flachdachentwässerung wurden Attikaabläufe an den Dachrändern angelegt und über Wasserfangkästen an neu erstellte, aussenliegende Fallrohrleitungen angeschlossen.

Der Neigungsverlauf der individuell hergestellten Gefälledämmung wurde so geplant, dass die Tiefpunkte des Gefälles genau an den neu angelegten Attikaabläufen lagen.
