Objekt: Geschäftshaus in Hamburg-Poppenbüttel

Sanierungsaufgabe:

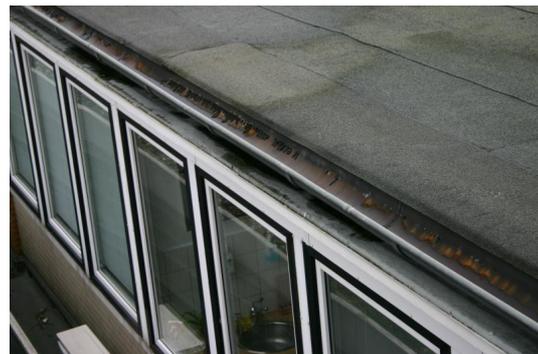
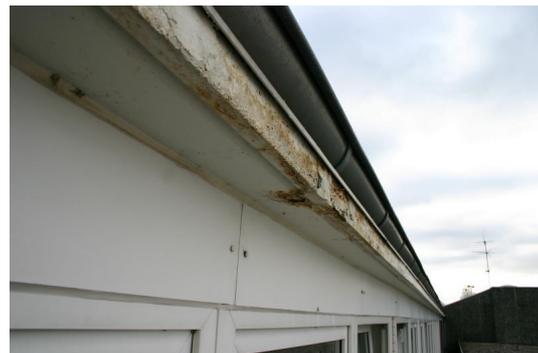
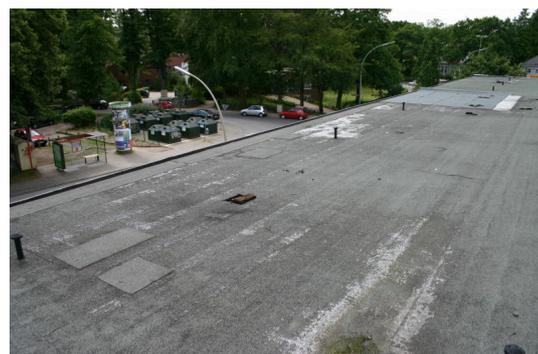
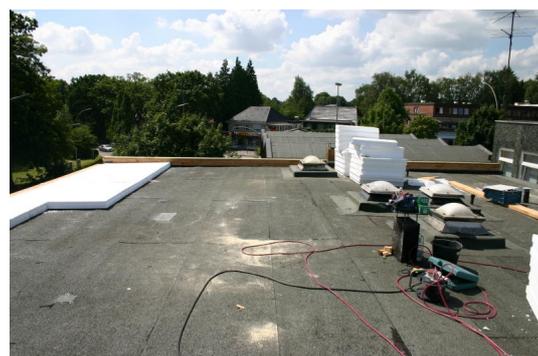
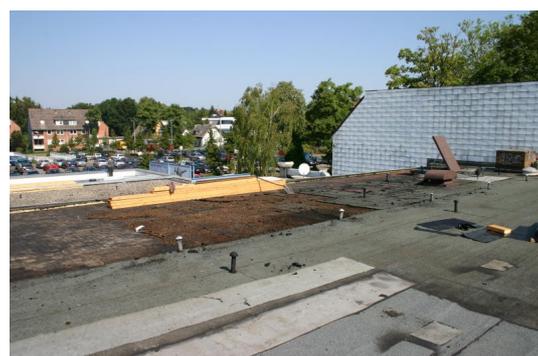
- Alterung, Abwitterung und Versprödung der bituminösen Dachhaut
- Wellen-, Falten und Blasenbildung in der Abdichtung
- Rissbildung in der bituminösen Abdichtung
- Teilfläche 1:
Zerstörung der Korkdämmung durch langfristigen Feuchtigkeitseinfluss
- Korrosion von Zinkbauteilen

Bei systematischen Probeöffnungen Dachaufbaus wurde festgestellt, dass die auf einer Hälfte der Dachfläche vorhandene Dämmschicht aus Kork durch den dauerhaften Feuchtigkeitseinfluss in großen Bereichen vollständig verrottet und größtenteils zerstört war - hier kam aus fachlicher Sicht nur der Abriss und eine konsequente Erneuerung des Dachaufbaus nach aktuellem Stand der Technik in Frage.

Sowohl an der halbrunden Zink-Rinne als auch an den Traufblechen aus Zink war Bitumenkorrosion erkennbar.
