Objekt: Wohn- und Geschäftshaus in Oer-Erkenschwick, NRW

Sanierungsaufgabe:

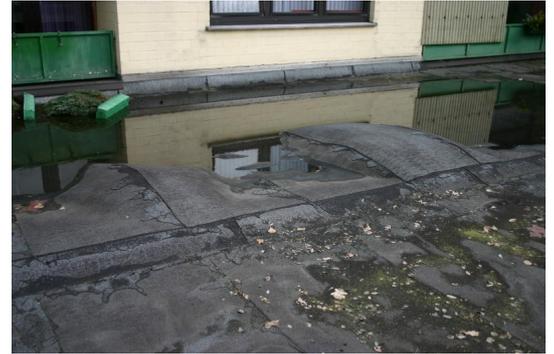
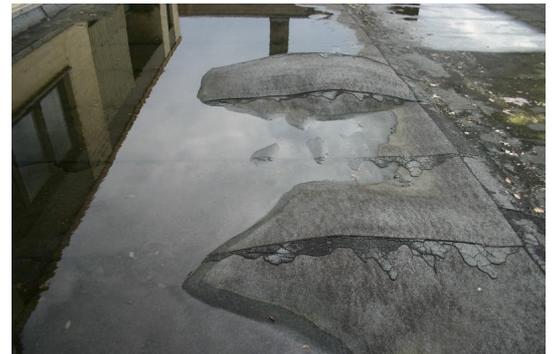
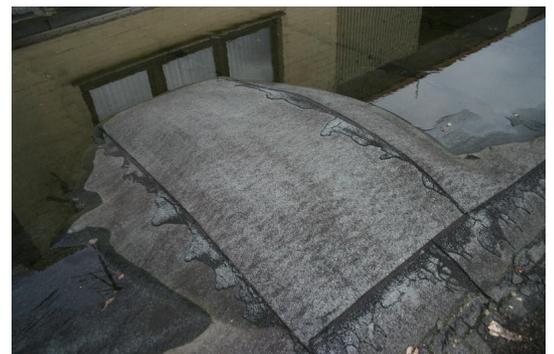
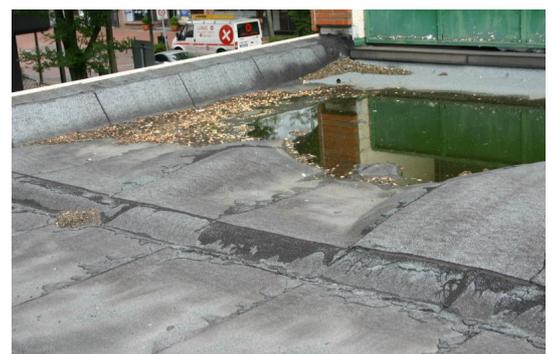
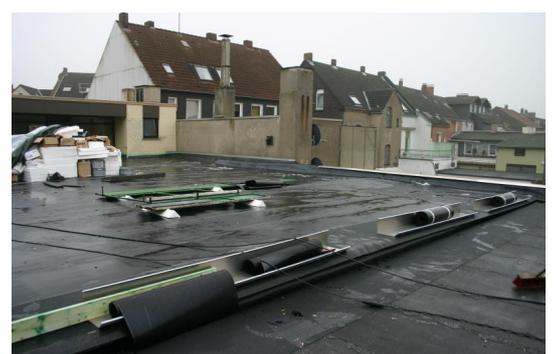
- starke Blasenbildung auf der gesamten Dachfläche
- Abwitterung des Oberflächenschutzes
- Alterung und Versprödung der bituminösen Dachhaut
- Rissbildungen durch Übertragung von Bewegungsabläufen und Spannungen aus der Unterkonstruktion auf die Abdichtung
- Wasseransammlungen auf der Dachfläche

Hauptschadensbild waren typische Blasenbildungen verteilt auf der gesamten Dachfläche, bedingt durch im verklebten Flachdachaufbau eingeschlossene Feuchtigkeit.

Neben Rissbildungen in der versprödeten Dachhaut kam es im Bereich der Blasenbildungen immer wieder zum Aufreißen der verklebte Nähte, so dass Feuchtigkeit in den Dachaufbau eindringen konnte.

Auf Grund mangelnden Gefälles waren zum Teil temporäre und zum Teil dauerhafte Standwasseransammlungen auf der Dachfläche vorhanden.

- Geländerkonstruktion Abtrennung Terrassen zum Flachdach demontiert und gelagert
- vorhandene Dachrandprofile demontiert und entsorgt
- wo erforderlich, alte Dachrandan- u. Abschlüsse demontiert / abgeschnitten, Wandanschluss-Pressprofile inkl. Versiegelung von aufgehendem Gebäude demontiert

- Kunststoffdichtungsbahn ECB d= 2,0 mm lose verlegt, zusammen mit der Dämmschicht mit korrosionsgeschützten Spezial-Dachbauschrauben gemäß Befestigungsplan der Windlastberechnung mechanisch auf der tragenden Unterkonstruktion befestigt und Nahtbereiche mit Heissluft-Schweissautomat materialhomogen und dauerhaft wasserdicht verbunden, Querstöße und Details mit dem Handföhn verschweisst
