**Objekt:** Gewerbeobjekt in Uelzen, Niedersachsen

**Sanierungsaufgabe:**

#### Sanierungskonzept:

### Sanierungsausführung:

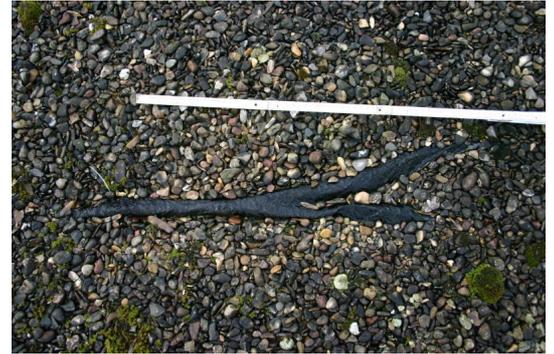
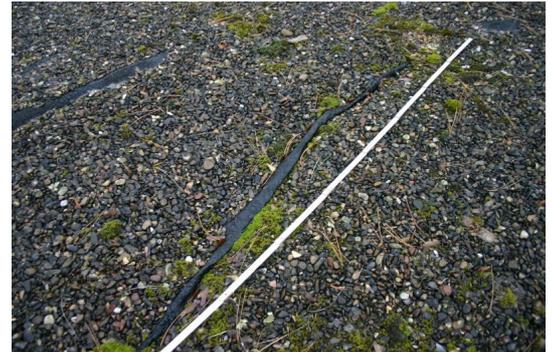
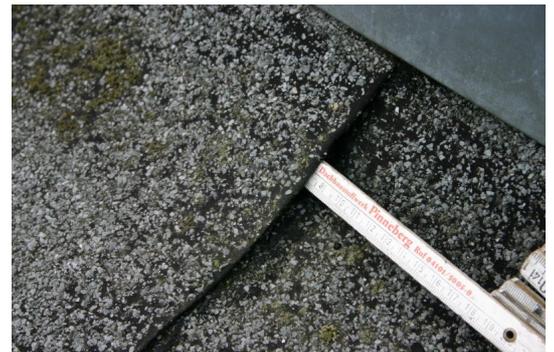
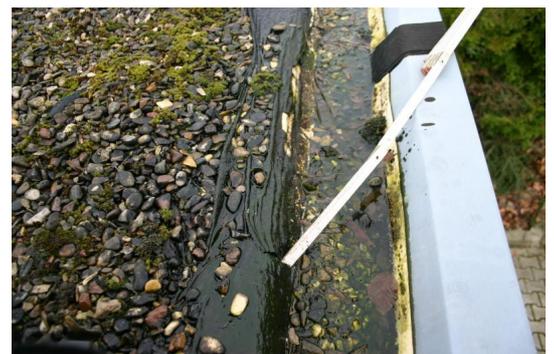
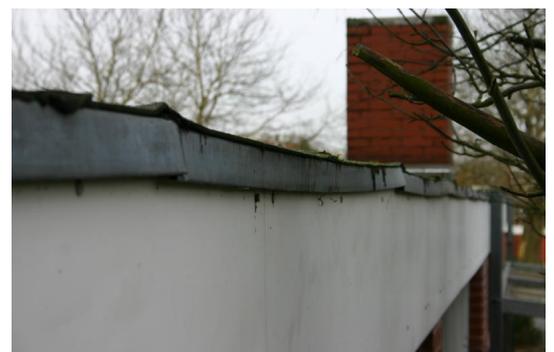
Schadensbild Altdach:

- starke Wellen-, Falten und Blasenbildung an der Abdichtung
- Alterung und Versprödung der bituminösen Dachhaut
- Rissbildungen durch Übertragung von Bewegungsabläufen und Spannungen aus der Unterkonstruktion auf die Dichtungsbahn
- Schäden an aufgelegten Entwässerungsrinnen
- Schäden (Verwerfungen, Abreissen der Löttnähte etc.) durch Nichtberücksichtigung von Temperaturdehnungen

Im Bereich der aufgelegten Rinnenkonstruktionen waren zahlreiche Schäden vorhanden - es war eine große Anzahl Reparaturstellen erkennbar, die Rinnen wurden zum Teil als Notmaßnahme mit Schweissbahnzuschnitten überschweisst, wegen fehlender Dehnungsausgleicher waren die Zinkprofile völlig verworfen und die Löt-nähte gerissen - die Verformungen hatten sich auf die Dichtungsbahnen übertragen und dort zu Faltenbildung sowie An- und Abrissen geführt.

Die stark verschmutzte, nicht als Auflast geeignete Kiesschüttung wurde vollständig abgeräumt und entsorgt.

- Absaugen des Standwassers im Kehlbereich
- Abräumen und Entsorgen der verschmutzten Kiesschüttung vom Altdach
- Wellen-, Falten- und Blasen beseitigen, Reinigen der Dachfläche
- Aufbringen von Zusatzdämmung gemäß den Anforderungen der Energieeinsparverordnung, im Kehlbereich zwischen Altdach und Anbau Verlegen der Dämmung in abgestuften Dämmstoffstärken zur Herstellung von Gefälle zu den vorhandenen Einläufen
- lose Verlegung des Sanierungsaufbaus und mechanische Befestigung zusammen mit dem Alt-Aufbau in den Stahltrapez-Profilen
- Verwendung geeigneter Dichtungsbahnen

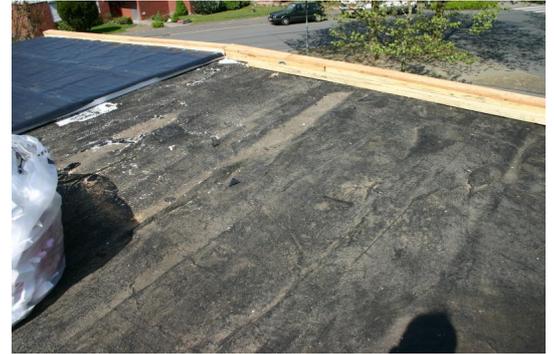
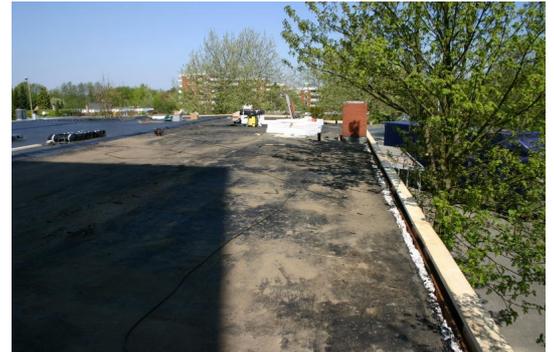
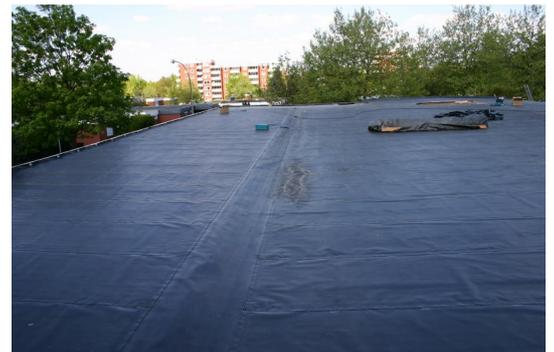
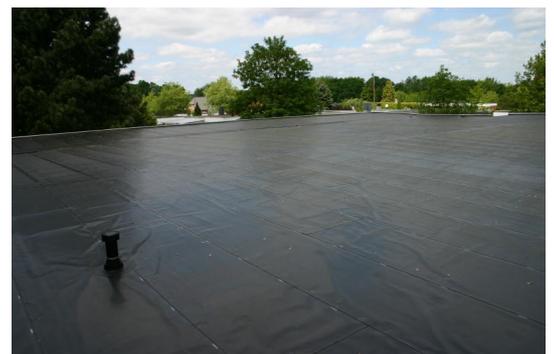
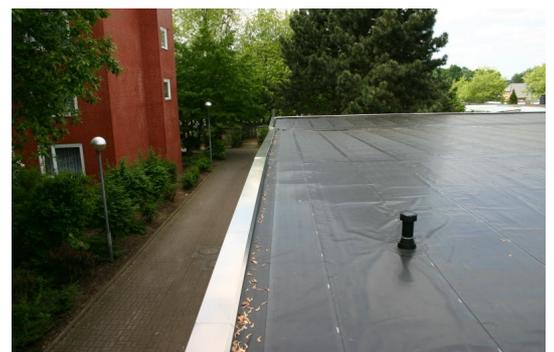
Durch die ungünstige Lage der vorhandenen Flachdacheinläufe kam es zu dauerhaften Standwasseransammlungen im Kehlbereich der Dachfläche zwischen Altdach und Anbau.

Die aufgelegten, schadhaften Entwässerungsrinnen an den Dachrändern der Altfläche wurden aus Sicherheitsgründen in vorgehängte Rinnen umgestaltet.

Hierzu wurden die vorhandenen Rinnenkonstruktionen demontiert und die verbleibenden Vertiefungen am Dachrand mit einer Holzkonstruktion aufgefüttert und wärmedämmmt.

Nach Aufbringen von Traufbohlen als Widerlager für die Zusatzdämmung wurden neue, vorgehängte Zink-Kastenrinnen mit Haltern angebracht.

- Erhalt der vorhandenen Dachrandverblendung
- Demontage der alten aufgelegten Entwässerungsrinnen
- Herstellen eine Holzkonstruktion zum Auffüttern der Vertiefungen der ehemaligen aufliegenden Rinnen in den Traufbereichen der Altdachfläche

- Montage von Traufbohlen als Widerlager für die Zusatzdämmung
- Montage neuer vorgehängter Rinnen und Traufbleche / Rinneneinlaufbleche in den Traufbereichen
