**Objekt:** Gewerbeobjekt in Holzmin den, Niedersachsen

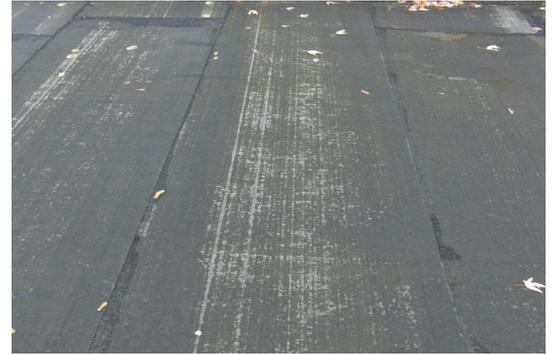
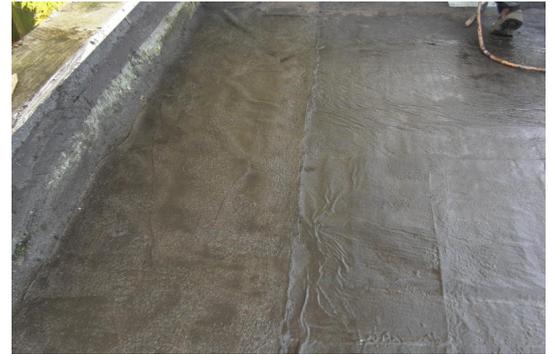
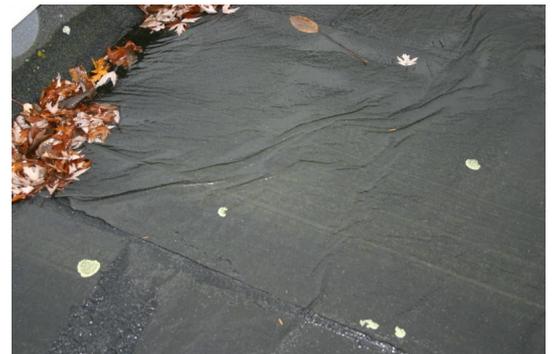
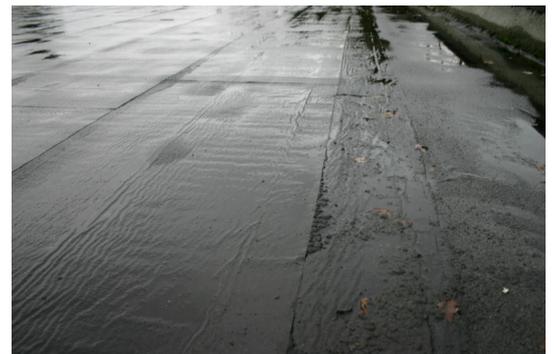
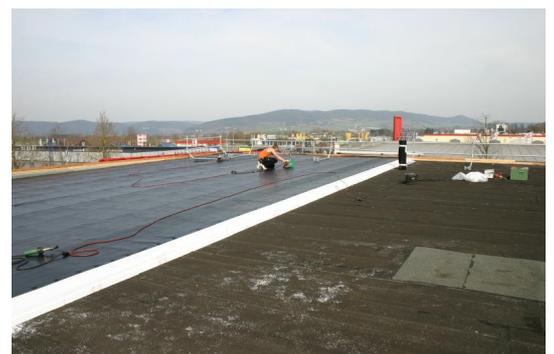
Schadensbild Altdach:

- Leckagen durch Wellen-, Falten- und Blasenbildung auf der gesamten Flachdachfläche
- vollständige Abwitterung Bitumendeckschicht der Oberlage
- Undichtigkeiten durch starke Alterung und Versprödung der bituminösen Dachhaut
- Rissbildungen durch Übertragung von Bewegungsabläufen und Spannungen aus der Unterkonstruktion (z.B. bei Schwingungen durch Bewegungen von Leichtdachkonstruktionen) auf die versprödeten Dichtungsbahnen
- An- und Abrisse an den Dachrändern, Aufkantung und Einbauten
- Öffnen der bituminös verklebten Nahtbereiche, kapillare Unterwanderung

- Erhöhung der Dachränder zur Einhaltung der erforderlichen Dachrandhöhen bei zusätzlicher Wärmedämmschicht
- Erneuerung aller Dachrandan- und Abschlüsse
- Einbinden von vorhandenen Dacheinbauten in die neue Dachabdichtung
- Erneuerung von Rohrstrangentlüftern
- Aufbringen einer frei verschieblich auf Haltern montierten Alu-Mauerabdeckung in den Dachrandbereichen; äusserer, senkrechter Schenkel wird so lang gewählt, dass die Bohlenauflüftung an den Dachrändern auf der Aussenseite durch die Abdeckung ausreichend regensicher überdeckt wird und weitere Maßnahmen zur Verblendung nicht erforderlich sind

- Alte Mauerabdeckung demontiert und entsorgt
- wo erforderlich, alte Dachrandan- und Abschlüsse sowie Anschlüsse die an Dacheinbauten demontiert / abgeschnitten

- Kunststoffdichtungsbahn ECB d= 2,3 mm lose verlegt, zusammen der Dämmschicht mit korrosionsgeschützten Spezial-Dachbauschrauben gemäß dem Befestigungsplan der Windlastberechnung mechanisch auf der tragenden Unterkonstruktion befestigt und Nahtbereiche mit dem Heissluft-Schweißautomaten materialhomogen und dauerhaft wasserdicht verbunden, Querstöße und Details mit dem Handföhn verschweisst
