Objekt: Verwaltungsgebäude in Hann.-Münden, Niedersachsen

Sanierungsaufgabe:

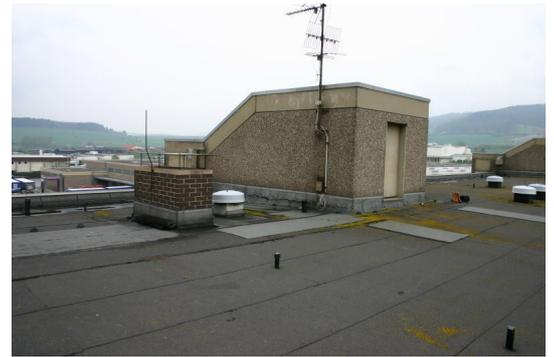
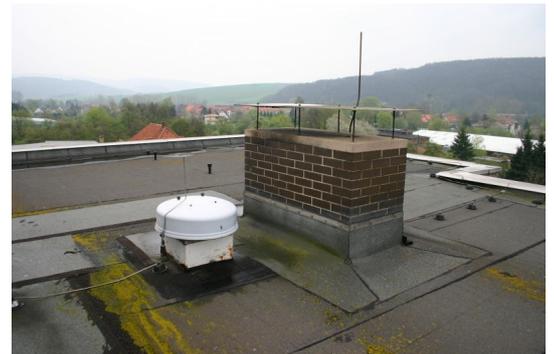
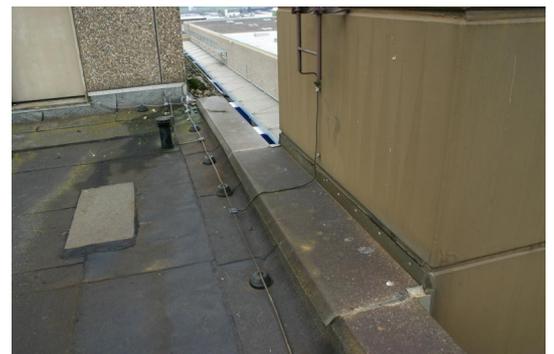
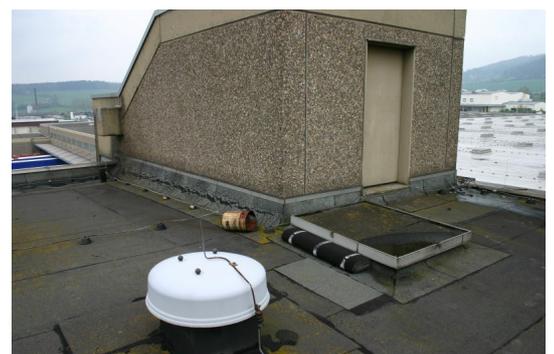
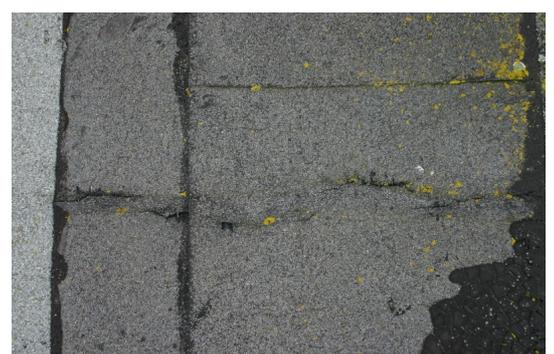
Fläche:

- lose Verlegung der Sanierungsabdichtung mit mechanischer Befestigung
- Verwendung geeigneter Dichtungsbahnen

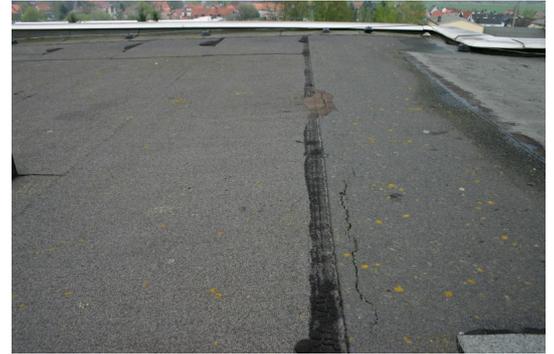
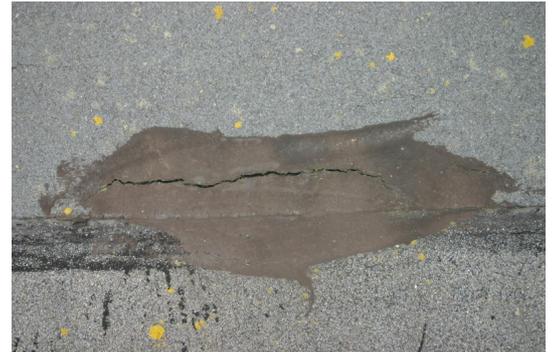
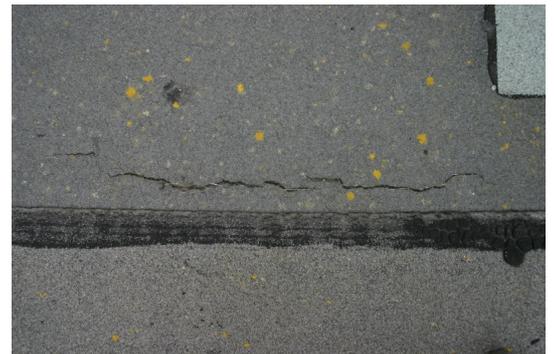
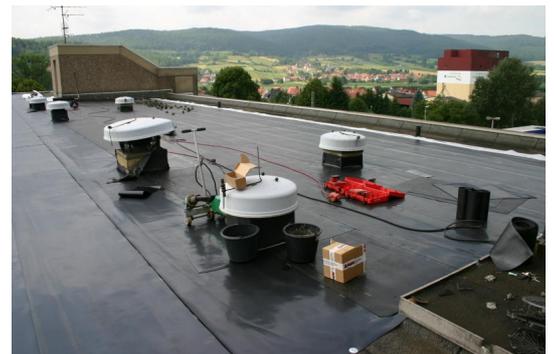
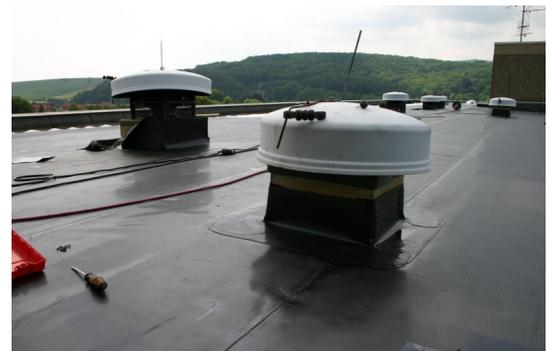
- Kunststoffdichtungsbahn ECB d= 2,0 mm lose verlegt, gemäß Befestigungsplan der Windlastberechnung mechanisch auf der tragenden Regenschale fixiert und Nahtbereiche mit Heissluft-Schweissautomat materialhomogen und dauerhaft wasserdicht verbunden, Querstöße und Details mit dem Handföhn verschweisst

- mechanische Randfixierung der Dachbahnen vor allen aufgehenden Bauteilen und umlaufend um alle Einbauten hergestellt
- alle Dachrandan- und Abschlüsse mit separaten Anschlussstreifen hergestellt und mit der Flächenabdichtung materialhomogen verschweisst; durch die werkstoffbedingt vollständige Bitumenverträglichkeit der hier verwendeten Kunststoff-Sanierungsbahn waren in den An- und Abschlussbereichen keine besonderen Maßnahmen (z.B. Trennlagen o.ä.) zur Trennung der alten Bitumenabdichtung und der neuen Dichtungsbahn erforderlich, der direkte Kontakt ist auch langfristig gesehen völlig unproblematisch

- Anschlussbahnen an aufgehenden Bauteile mit biegesteifen Alu-Wandanschluss-Pressprofilen fixiert
- beweglichen Wandanschluss an angrenzenden Kamin hergestellt

- alte Rohrstrangentlüfter ausgebaut, neue Sanierungslüfter eingebaut und mit werkseitig vorgefertigten Formteilen in die Abdichtung eingebunden

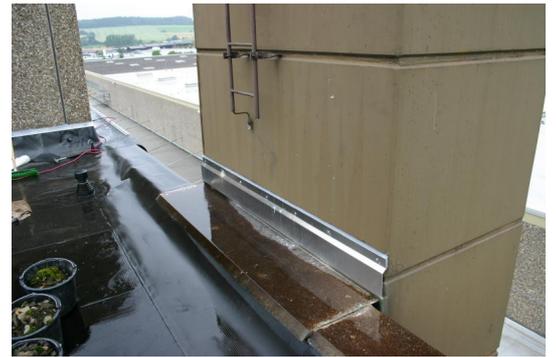
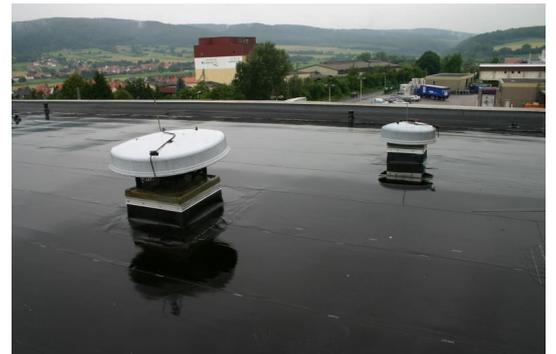
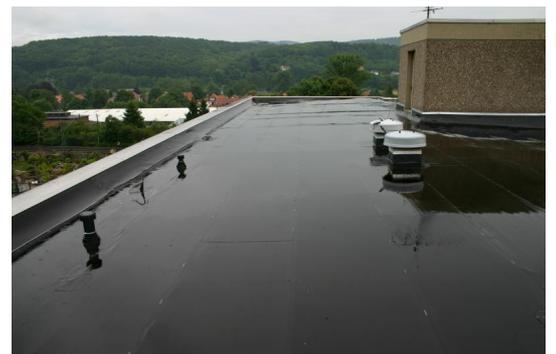
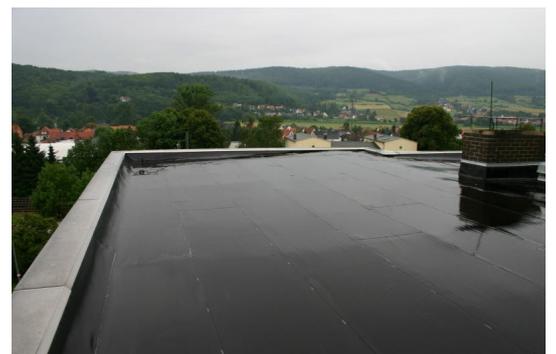
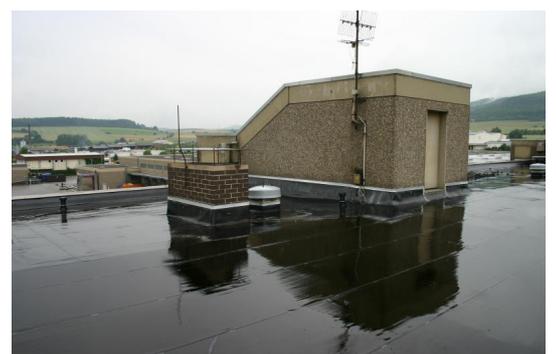
- alle einteiligen Flachdacheinläufe erneuert - alte Gullys ausgebaut, neue Einläufe soweit wie möglich in die Unterkonstruktion eingelassen, an die weiterführende Verrohrung angeschlossen und in die Flachdachabdichtung eingebunden
- rechteckige Lüftereinbauten und Kaminkopf in die Flachdachabdichtung eingebunden
- vorhandene Dachdurchdringungen (Blitzschutz) mit werkseitig vorgefertigten Formteilen in die Abdichtung eingebunden
- vorhandene Alu-Mauerabdeckung in den Dachrandbereichen wieder montiert
- im schmalen Streifen neben einem Treppenhaus (hier war aus Sicherheitsgründen nur mit Hilfe einer LKW-Hubarbeitsbühne zu arbeiten) als Dachrandabschluss individuell nach örtlichem Aufmaß gekantetes Alu-Profil als neue Abdeckung auf dem vorhandenen Alu-Dachrandabschlußprofil montiert
