Objekt: Wohn- und Geschäftshaus in Hamburg-Barmbeck Süd

Sanierungsaufgabe:

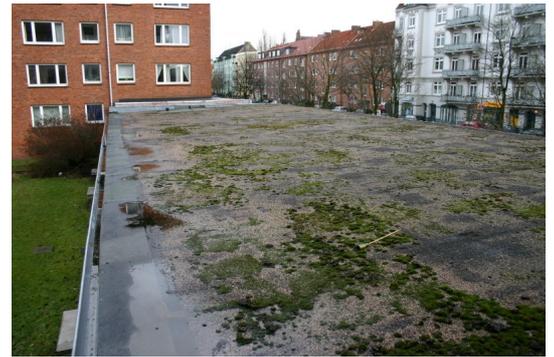
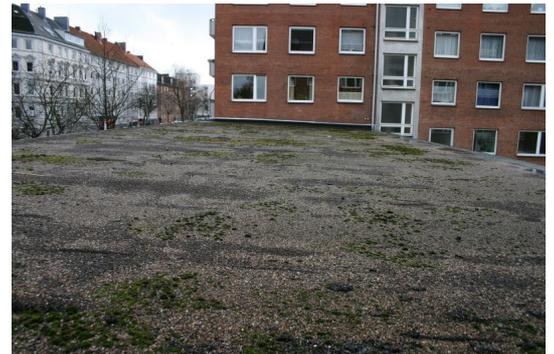
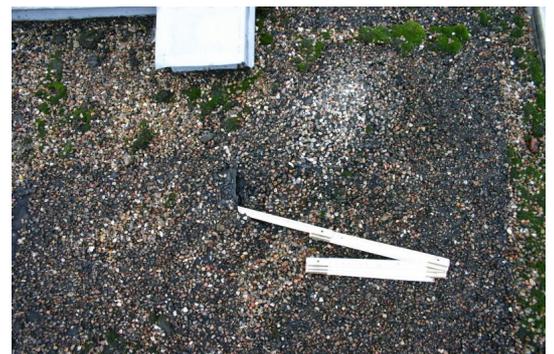
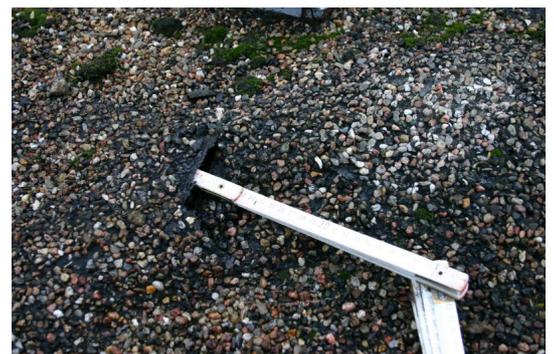
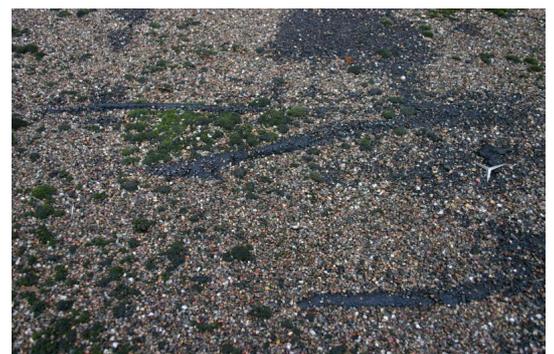
- Rückbau und Entsorgung des Dachschichtenpaketes mit verrotteter Korkdämmung bis auf die tragende Betondecke, trocknen und reinigen des Untergrundes
- vollständiger Neuaufbau mit Dampfsperre, Wärmedämmschicht und neuer Abdichtung gemäß aktuellem Stand der Technik
- lose Verlegung des Dachaufbaus mit mechanischer Befestigung

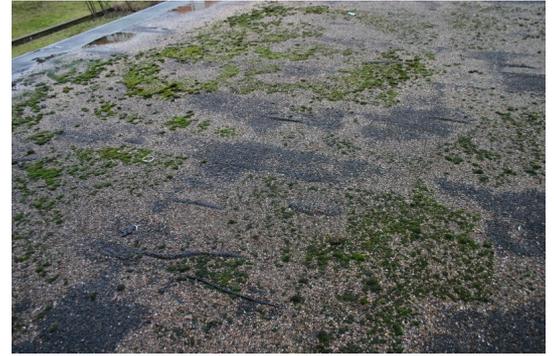
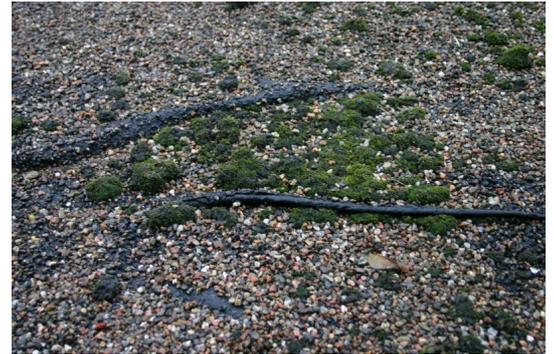
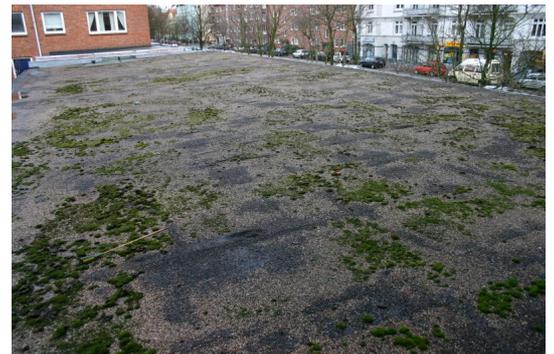
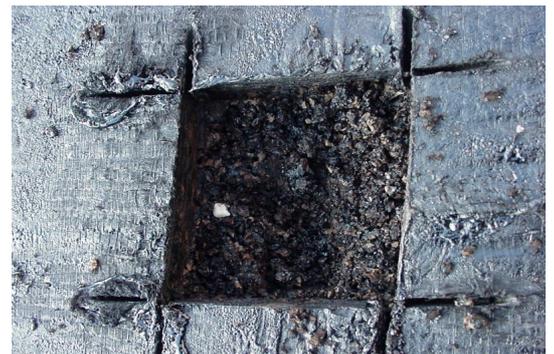
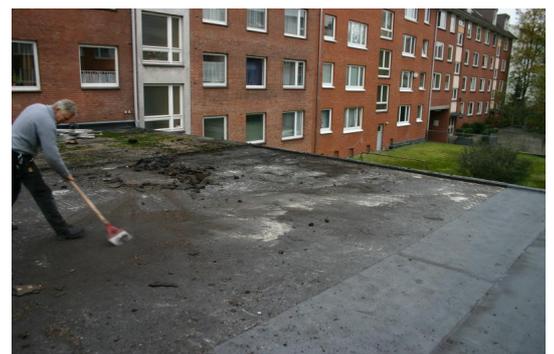
- Kunststoffdichtungsbahn ECB d= 2,0 mm lose verlegt, zusammen der Dämmschicht mit korrosionsgeschützten Dachbauschrauben / Spezial-Befestigern gemäß Befestigungsplan der Windlastberechnung mechanisch auf der tragenden Stahlbetonkonstruktion befestigt und Nahtbereiche mit Heissluft-Schweissautomat materialhomogen und dauerhaft wasserdicht verbunden, Querstöße und Details mit dem Handföhn verschweisst

- Dichtungsbahn in den Traufbereichen auf die Verbundbleche (Traufblech) aufgeschweisst
- mechanische Randfixierung der neuen Dachbahnen vor allen aufgehenden Bauteilen und umlaufend um alle Einbauten hergestellt

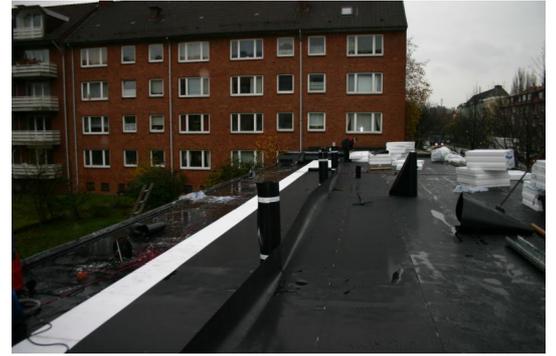
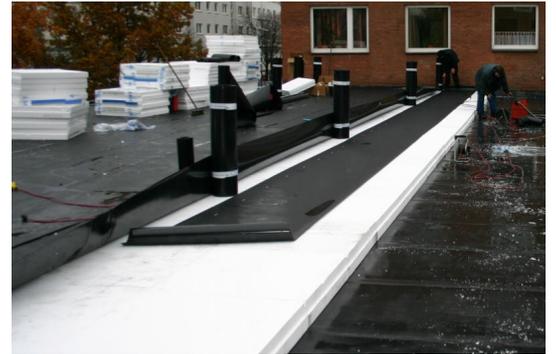
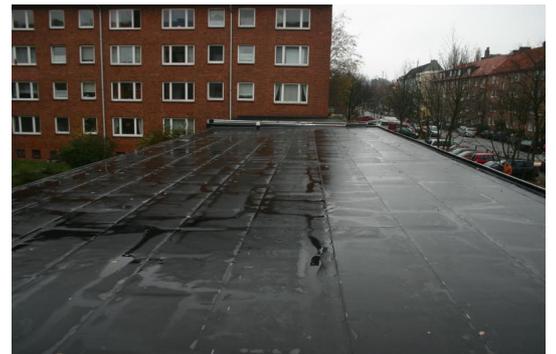
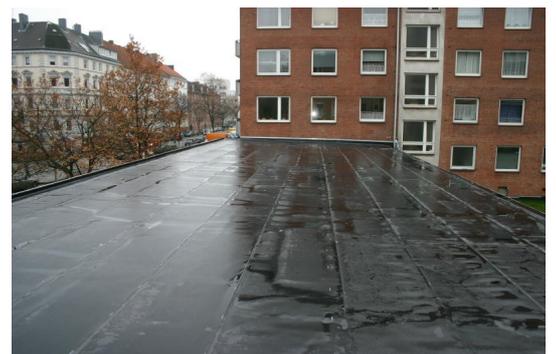
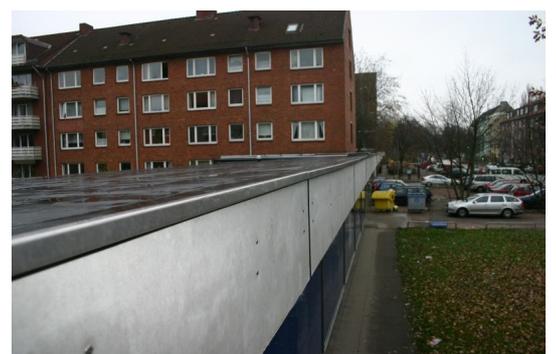
- Anschluss an aufgehendes Nachbargebäude mit Verbundblech-Winkel hergestellt
- alle Dachrandan- und Abschlüsse (z.T. mehrteilig) mit separaten Anschlussstreifen hergestellt und mit der Abdichtung in der Fläche materialhomogen verschweisst
- Anschlüsse an aufgehende Bauteile mit biegesteifen Alu-Wandanschluss-Pressprofilen fixiert
- im Firstbereich Dachrandabschlussbahn mit frei verschieblichem Alu-Klemmprofil auf der Dachrandblende fixiert
- alten Lüfter (Fahrstuhlschacht) ausgebaut, neuen Lüfter eingebaut und in die Abdichtung eingebunden
