**Objekt:** Verbrauchermarkt in Wuppertal-Elberfeld, NRW

**Sanierungsaufgabe:**

#### Sanierungskonzept:

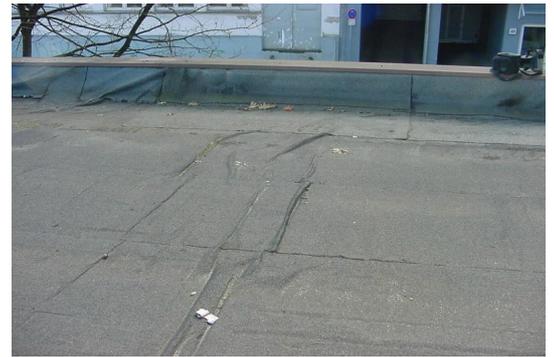
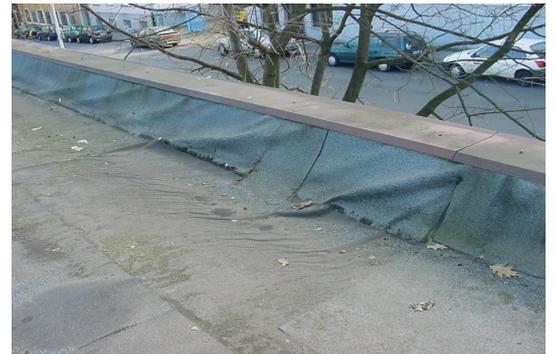
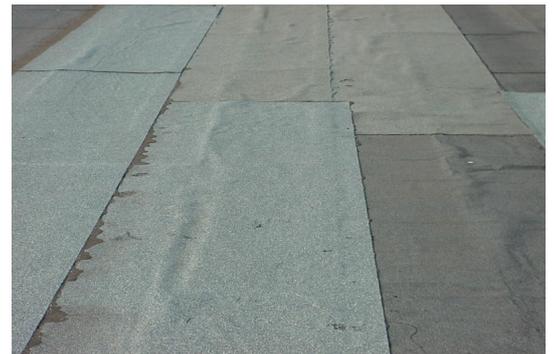
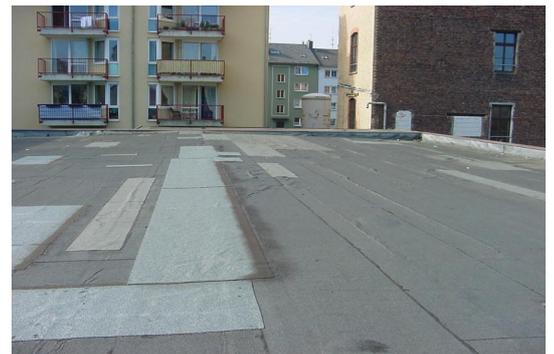
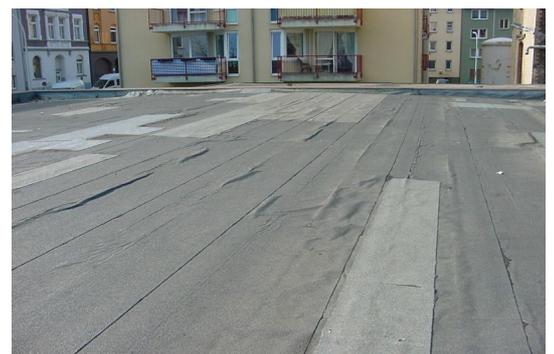
- massive Schubfalten- und Rissbildung in der Fläche
- schräge Schubfaltenbildungen im Bereich der Anschlüsse an aufgehende Bauteile
- schief gezogene Lüftereinbauten
- aus den unteren Gullys heraus gezogene Aufstockelemente der Flachdacheinläufe
- verschobene Anschlusskeile an den Dachrändern
- massive Dämmstoffklaffungen, auf einer Querseite eine ca. 150 mm breite, ungedämmte Lücke zwischen dem Dachrand und der Wärmedämmschicht

Über einen längeren Zeitraum wurde versucht, die Schäden durch punktuellen Aufschweißen von bituminösen Schweissbahnstreifen in den Griff zu bekommen, erkennbar an unzähligen Flickstellen in der Fläche und an den Anschlussbereichen.

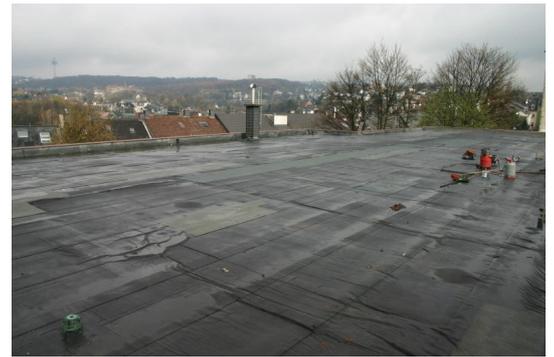
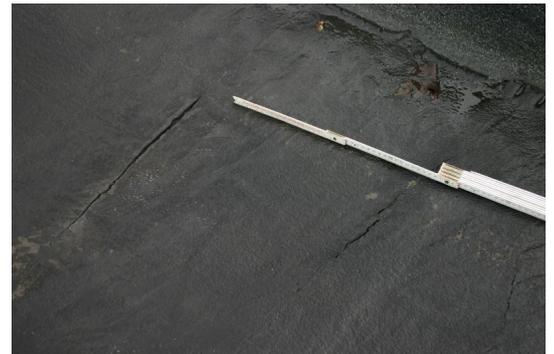
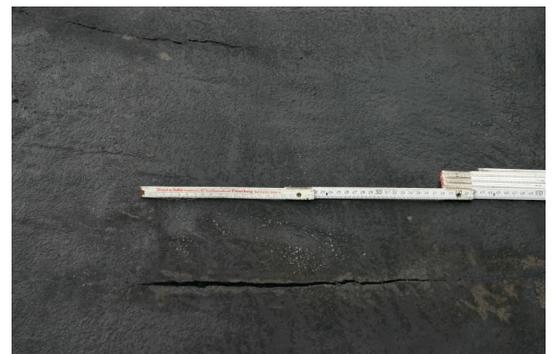
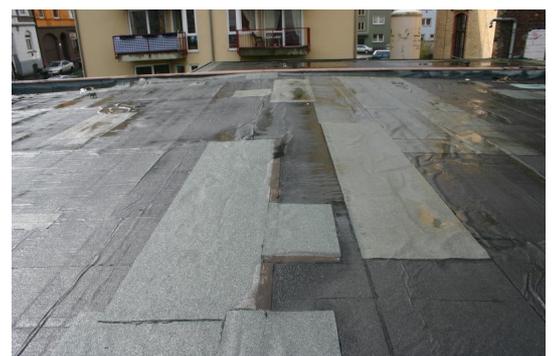
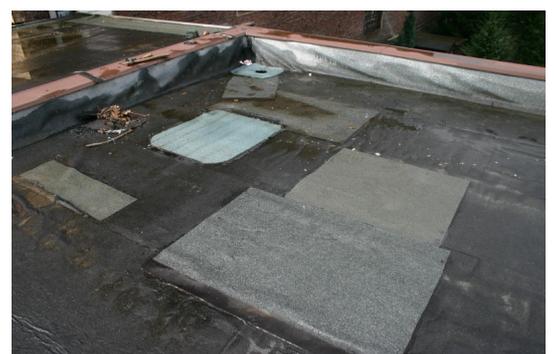
- Beseitigen von Wellen-, Falten- und Blasenbildungen
- Absaugen des Standwassers, Trocknen und Reinigen der Dachfläche
- Aufbringen von Zusatzdämmung gemäß den Anforderungen der Energieeinsparverordnung
- lose Verlegung des neuen Sanierungsaufbaus und mechanische Befestigung zusammen mit dem Alt-Aufbau in den Stahltrapez-Profilen der tragenden Dach-Unterkonstruktion
- Verwendung geeigneter Dichtungsbahnen
