Objekt: Verbrauchermarkt in Bochum-Werne, NRW

Sanierungsaufgabe:

Sanierungskonzept:

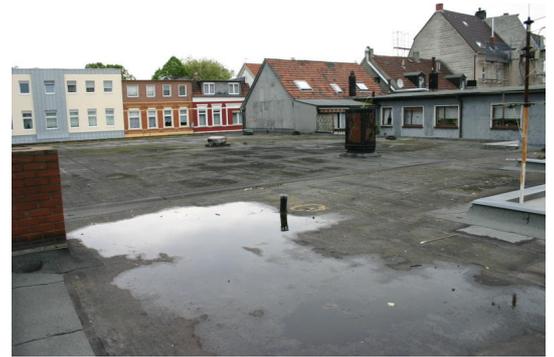
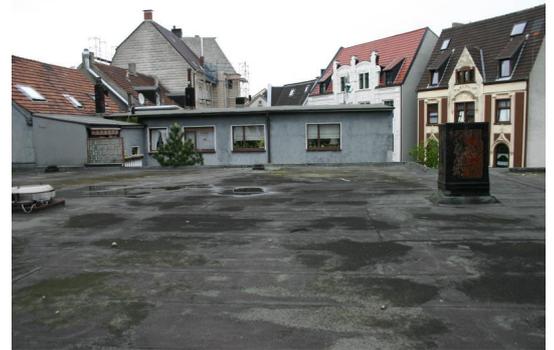
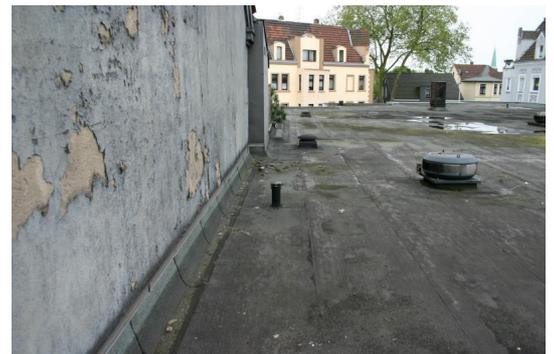
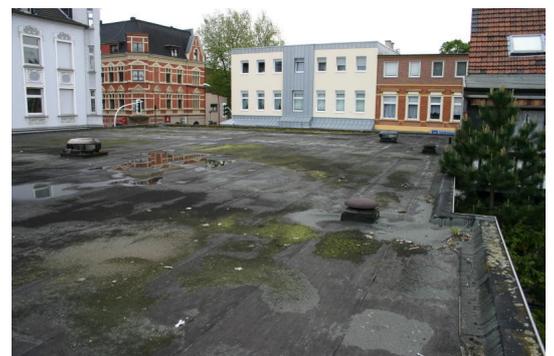
- Wellen-, Falten und Blasenbildung in der Abdichtung
- teilweise vollständige Abwitterung der Deckschichten der bituminösen Dachdichtungsbahnen (sichtbare Trägereinlage)
- Alterung und Versprödung der bituminösen Dachhaut
- Rissbildungen durch Übertragung von Bewegungsabläufen und Spannungen aus der Unterkonstruktion (z.B. bei Schwingungen durch Bewegungen von Leichtdachkonstruktionen) auf das Dichtungsbahn-Schichtpaket
- Abrisse an den Dachrändern und Aufkantungungen
- Öffnen der bituminös verklebten Nahtbereiche, kapillare Unterwanderung
- großflächige Wasseransammlungen auf der Dachfläche
- Verschmutzung der Dachfläche und Moosbewuchs

Auf der Dachfläche waren großflächige, tiefe und dauerhafte Standwasseransammlungen vorhanden.

Bei Sanierung der Dachfläche wurden sowohl die Kunststoffbahnen der neuen Flachdachabdichtung als auch die zusätzliche Wärmedämmung lose verlegt und in der Tragkonstruktion aus Stahltrapez-Profilen mit Dachbauschrauben mechanisch befestigt bzw. auf dem Stahlbeton-Untergrund (Teilfläche über Wohnungen) aufgedübelt.

- Absaugen des Standwassers, Trocknen und Reinigen der Dachfläche
- Wellen-, Falten- und Blasen beseitigen
- Aufbringen von Zusatzdämmung gemäß den Anforderungen der Energieeinsparverordnung
- lose Verlegung des neuen Sanierungsaufbaus und mechanische Befestigung zusammen mit dem Alt-Aufbau in den Stahltrapez-Profilen bzw. Verdübelung in der Stahlbetondecke
- Verwendung geeigneter und langlebiger Dichtungsbahnen mit gutem Preis-/Leistungsverhältnis

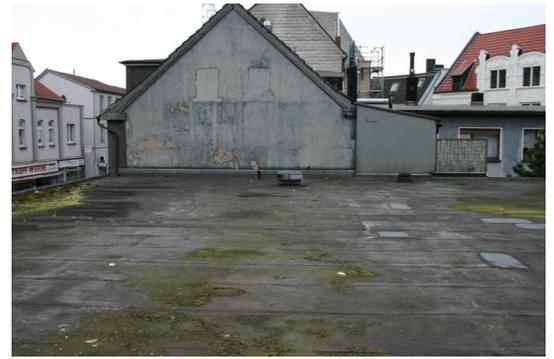
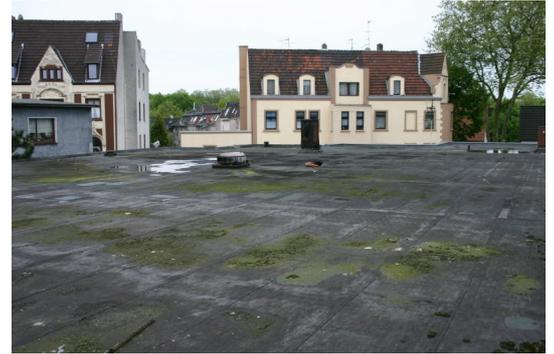
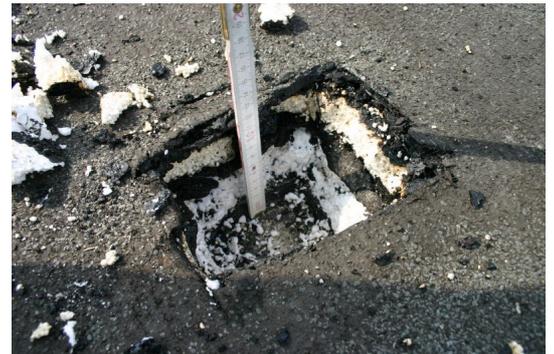
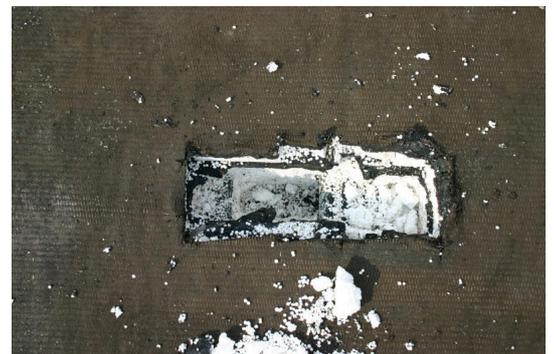
Durch die ungünstige Lage der vorhandenen Flachdacheinläufe an den Hochpunkten (in Verbindung mit Durchbiegungen der tragenden Unterkonstruktion) kam es zu großflächigen, dauerhaften Standwasseransammlungen auf der Dachfläche.

Unter den gegebenen Umständen bot sich bei diesem Sanierungsobjekt der gezielte Einbau zusätzlicher Flachdacheinläufe an den Tiefpunkten der Standwasserbereiche als praktikable und wirtschaftlich vertretbare Lösung an.
